배열회수보일러 복수에열기 부식 파손 분석

Corrosion Failure Analysis of Condensate Pre-Heater in Heat Recovery Steam Generator

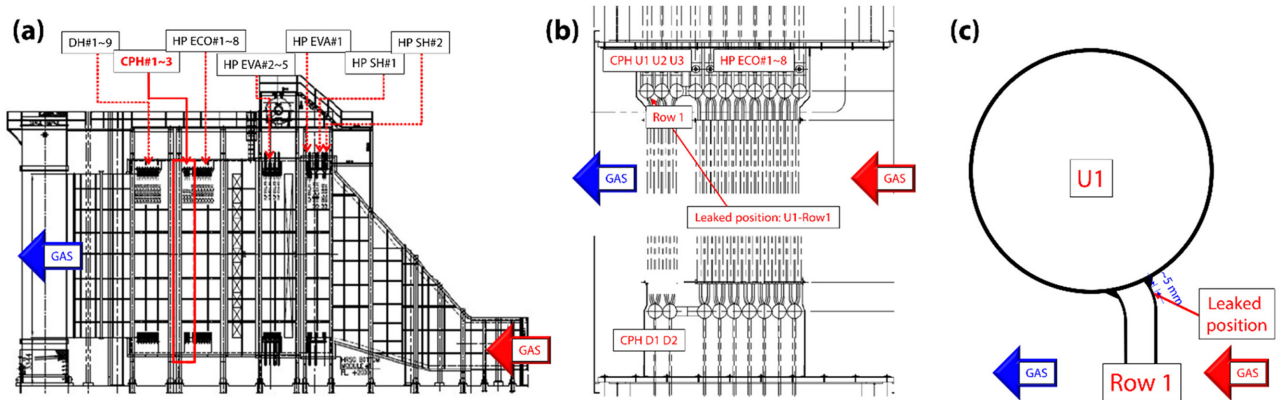
Fig. 1. (a) Schematics of heat recovery steam generator (HRSG), (b) Schematics of condensate pre-heater (CPH), and (c) Structure of upper head (U1) welded with a bent tube (R1), where a leakage occurred

1.43 MPa의 온도와 압력을 겪는다. 이 복수예열기는 상부 3개의 헤더(U1, U2, U3)와 하부 2개의 헤더(D1, D2)로 이루어져 있으며, 가스가 배출되는 방향으로부터 상부 헤더의 경우 U1에서 U3 순으로, 하부 헤더는 D1, D2 순으로 배열되어 있다(Fig. 1b). U1 헤더는 1개의 행(Row, R)으로 이루어진 튜브군과 용접되어 있는데, 1개의 행은 32개의 튜브 열(Column, C)으로 구성되어 있으며 헤더에 가까운 튜브는 곡관이다(Fig. 1c). 가스가 진입하는 방향을 등지고 왼쪽에서부터 첫번째 열(C1), 가장 오른쪽의 튜브가 32번째 열(C32)순이다. 복수예열기 튜브의 누수는 U1-R1-C (25, 28, 29) 3개소에서 헤더와 튜브간 용접부로부터 약 5 mm 떨어진 가스가 진입하는 방향 위치에서 발견되었다(Fig. 1c).

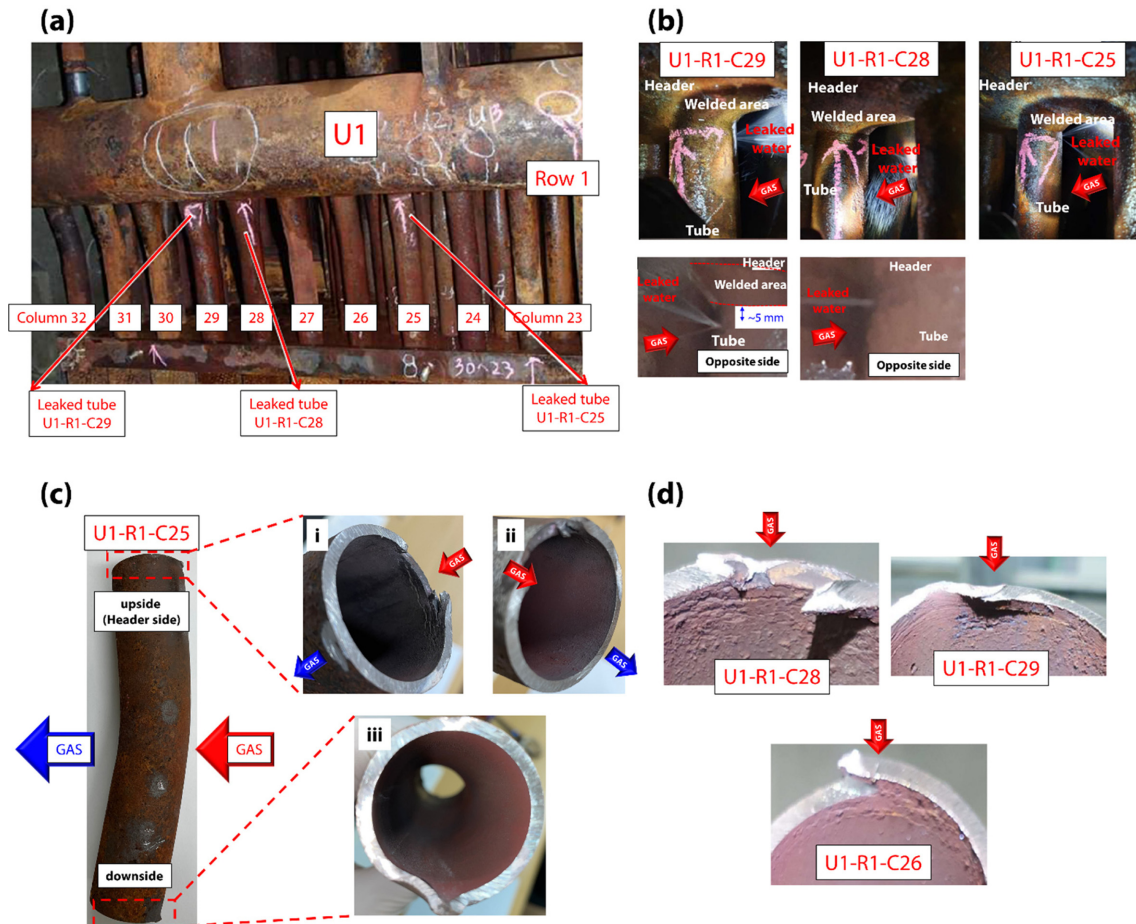
Fig. 2. (a) Upper header joined with bent tubes and the positions of leaked tubes, (b) Leaked water from the failed tubes, (c) U1-R1-C25 tube sampled from the CPH and a magnified view (i, ii, iii), and (d) Inner surfaces of the leaked tubes

Fig. 2a는 U1-R1을 가스가 배출되는 방향을 등지고 촬영한 사진으로서, 누수는 C25, C28, C29 3개소에서 발생하였다. 내부 보일러 수의 누수가 발생하고 있는 각각의 튜브에 대한 사진이 Fig. 2b에 나타나 있는데, 모든 누수는 가스가 유입되는 방향에서 발생하였으며 누수가 발생한 방향(배기가스 진입 방향, 곡관의 곡률반경이 큰 위치)에서 찍은 사진(Opposite side)을 통해 헤더와 튜브 사이의 용접부(Welded area)로부터 약 5 mm 아래 부분에서 누수가 발생한 것을 확인하였다.

중 U1-R1-C25 튜브를 선정하였고, 헤더-튜브간 용접부로부터 약간 떨어진 위치에서부터 곡관 부분을 포함한 영역을 절삭하여 샘플링 하였다(Fig. 2c). 튜브의 상단(Header side)을 보면 누수가 발생한 배기가스 유입 방향의 튜브 내면에 원주 방향(Hoop direction)으로 주름 형태의 균열이 발생한 것(Fig. 2c)을 확인할 수 있는 반면, 반대쪽 내면과 튜브의 아래에서는 이와 같은 균열은 전혀 발견되지 않았다. C25의 균열과 유사한 균열이 C28, C29의 배기가스 진입 방향의 튜브 내면에서도 관찰되었다(Fig. 2d). 이외에도 누수가 발생하지 않은 C26 튜브를 절단하여 내면을 살펴본 결과, 관통 균열로는 성장하지 않았으나 원주방향으로의 주름 균열이 관찰되었다.

치 상단(헤더-튜브 용접부에서 ~5 mm 위치)에서부터 ~1 mm 지점 구간 사이에서 약 15 mm 길이의 균열들이 관찰되었다(Fig. 2).

Fig. 2c로부터 C25 튜브의 내외면 부식 상태를 확인할 수 있다. 외면은 적색의 산화물로 덮여 있으며, 내면에는 어두운 적색의 산화물이 고르게 퇴적되어 있다. 상대적으로 외면의 부식이 내면에 비해 더 많이 발생하였으나 심각한 수준은 아니며 균열이 내면에만 분포하고 있으므로 외면의 부식은 누수에 직접적인 영향을 미치지 않은 것으로 판단된다. 균열이 발생한 위치를 제외한 내면 부분은 건전한 상태이며, 보일러에서 많이 보고되는 부식의 형태인 유동가속부식, 염기성 부식 및 공식 부식 등에 의한 손상은 없었다 [1-3].

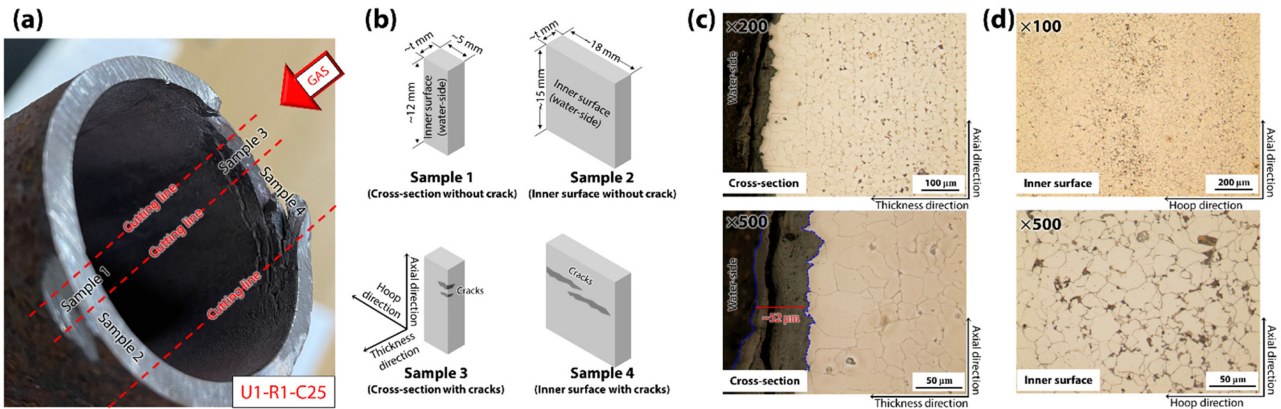
광학현미경으로 촬영된 정상부 샘플 1,2의 미세조직 사진이 Figs. 3c-d에 제시되어 있다. 평균 결정립 크기는 $\sim 16 \mu\text{m}$ 수준으로 밝은 페라이트(Ferrite)와 어두운 펄라이트(Pearlite)로 이루어져 있다. 축방향에 따른 미세조직적 차이가 없어 균열이 발견된 위치에서의 용접으로 인한 열화는 없었으며, 이는 C25의 절삭 위치(균열 발생 위치)가 헤더-튜브 용접 열영향부를 벗어날 만큼의 거리라고 해석할 수 있다.

Fig. 3c는 정상부 단면 관찰용 샘플 1의 200배, 500배율 미세조직 사진으로서, 두께 방향(Thickness direction)으로의 열화가 발견되었다. 튜브 내부 보일러 수와 접촉하는 산화막 주변의 결정립은 약 $50 \mu\text{m}$ 수준으로 조대화되어 있으며, 이 주변의 펄라이트 양은 매우 적게 나타났다. 보일러 수와 접촉하는 산화막은 모재 내면을 따라 고르지 못하게 형성되어 있는 것을 알 수 있었으며, 고배율 사진에서 $\sim 52 \mu\text{m}$ 의 두께를 가지며 다공성으

Fig. 3. (a) Sampling for the analysis of U1-R1-C25 tube, (b) Geometry of each sample, (c) Cross-section view showing the oxide layers in the sample 1, and (d) Microstructure of the sample 2

로 이루어진 것을 확인하였다(전처리를 위해 사용된 성형용 수지에 의해 산화막이 수지와 모재로 각각 분리되었음). 산화막의 화학적 조성을 Table 2 나타내었으며, 검은색을 띠는 것으로 보아, 주로 마그네타이트(Fe_3O_4)로 구성되어 있음을 예측할 수 있었다. Fig. 3d는 정상부 내면 관찰용 샘플 2의 미세조직으로, 페라이트와 펄라이트가 축방향을 따라 약한 띠구조를 가지는 것이 관찰되었으며, 전반적으로 미세조직은 건전하였다.

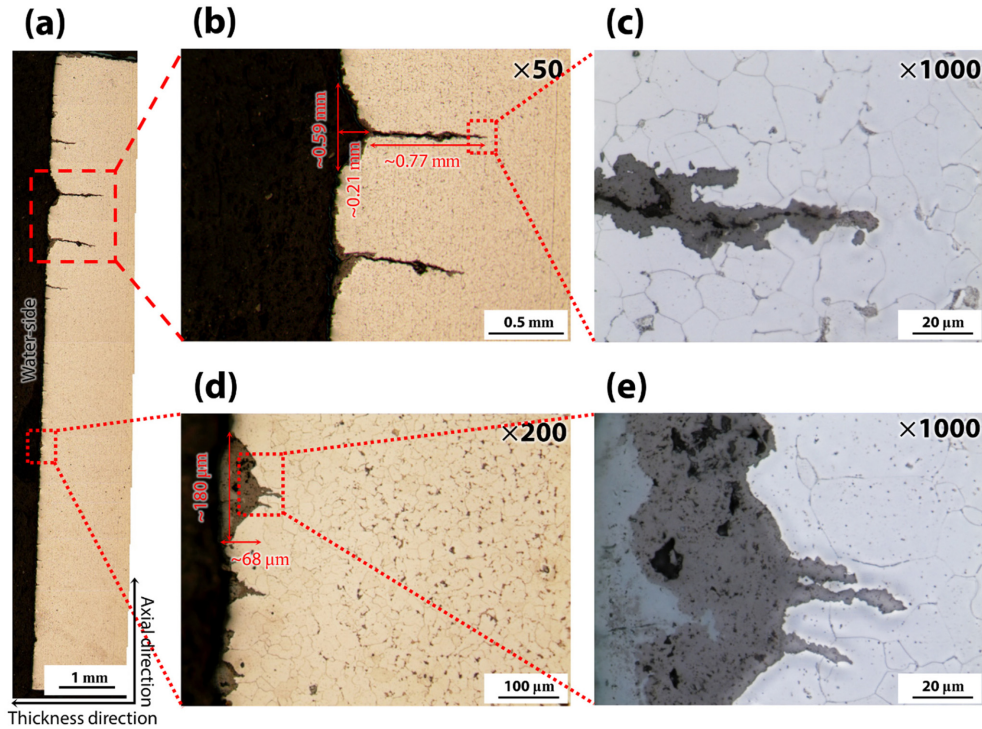
Fig. 4. (a) Cross-section view of the sample 3. (b) Cracks from the pits and (c) Its crack tip with oxide scale, (d) Pits, oxide products, and coarsened grain structure, and (e) Oxide scale propagated to the matrix.

Fig. 4는 파손부 단면 관찰용 샘플 3의 미세조직을 보여준다. 길고 짧은 균열들이 두께 방향을 따라 진전하고 있는 것이 관찰되었으며, 정상부 샘플들과 동일하게 내면에 산화막, 산화막 주변의 미세조직 조대화, 내면 주변 펄라이트의 부재가 발견되었다(Figs. 4b-e). 샘플 3의 단면에서 발견된 많은 균열들 중 두께 방향을 따라 가장 길게 전파한 균열이 Fig. 4b에 제시되어 있는데, 이 균열은 $\sim 0.59 \times 0.21 \text{ mm}^2$ 크기의 구덩이(pit)로부터 $\sim 0.77 \text{ mm}$ 길이를 가지며, 표면으로부터 $\sim 0.98 \text{ mm}$ 진전해 있는 것이 관찰되었다. 이 균열의 끝단에서는 균열의 끝단입에도 불구하고 회색의 부식생성물이 입내 균

열(Transgranular cracking)과 공존하고 있는데, 이를 통해 부식과 균열이 함께 발생하였음을 알 수 있다(Fig. 4c). 균열의 초기는 Fig. 4d를 통해 유추해볼 수 있는데, $\sim 180 \times 68 \mu\text{m}^2$ 크기의 회색의 산화막이 발생 초기에 관찰되었고, 이를 고배율로 살펴보면 결정립 내로 날카롭게 전파하고있는 산화막이 관찰된다(Fig. 4e). 이는 산화막으로부터 균열이 전파되었다가 부식이 발생하면서 모재에 비해 부피가 큰 산화막이 균열을 채운 것으로 보인다.

관찰된 균열은 항상 부식 생성물과 함께 발견되었으므로(Figs. 4-5), 이로부터 가장 쉽게 고려할 수 있는 파괴 기구는 응력 부식 균열이다. 보통의 응력 부식 균열은 부식이 발생하기 쉬운 입계를 따라 진행되며 결정립 간 결합력이 약화되면서 균열은 취약한 입계를 따라 성장한다. 그러나 본 연구에서 발견된 균열은 부식으로 인해 열화된 내면으로부터 시작하였으나, 전형적인 응력 부식 균열과는 다른 거동을 하였다. 균열은 결정립 내 슬립면(특정 결정면)을 따라 원주 방향으로 성장하는 입내 균열의 형태를 보였으며, 이는 균열의 성장을 구동시키는 축방향 인장 응력이 존재한다는 것을 의미한다. 한편, 균열을 따라 발생된 회색의 산화물은 큰 부피를 갖는 마그네타이트(Fe_3O_4)이므로, 결정립 내 부식 생성물 발생 및 균열의 성장을 촉진할 수 있어 기계적 건전성 저하를 일으킨다.

이에 대한 대책으로는 1) 헤더-용접간 용접시 잔류응력 완화가 가능한 용접법 사용 또는 개발, 2) 생산된 곡관에 대한 잔류응력 관리, 3) 운전 중 모듈 내 불균형 해소 방안 수립, 4) 상부 헤더 튜브와 같은 취약 부위의 두께 증가, 5) 튜브의 곡률 반경 검토, 6) 응력 부식 균열 저항성 소재 사용, 7) 치밀한 산화막을 형성할 수 있는 소재의 검토로 고려해 볼 수 있다.

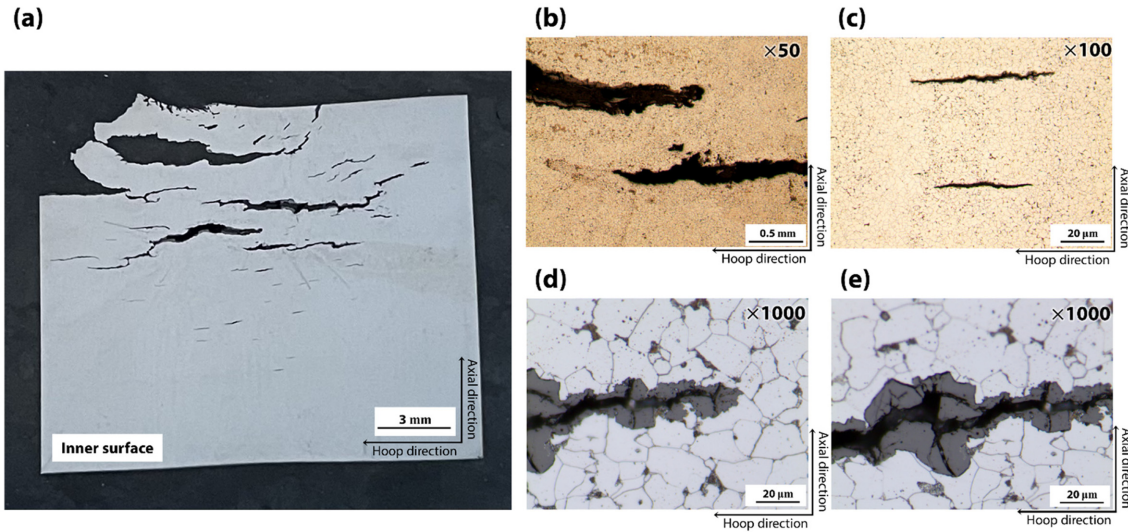
전처리된 내면 관찰용 샘플 4는 내면에 수 mm 수준의 크고 작은 균열들이 원주 방향을 따라 진전해 있는 것을 보여준다(Fig. 5a). 충분히 벌어져 성장한 균열(Fig. 5b) 및 상대적으로 작은 균열(Fig. 5c)이 모두 관찰되었는데, 각각의 균열들은 모두 회색의 산화막과 함께 발견되었으며, 이는 Fig. 5d-e에도 잘 나타나 있다. 균열은 끝단과 끝단 근처에서 입내 균열 형태로 진전하였으며, 2차 균열의 전파도 입내 균열을 띄며 부식 생성물로 덮혀있었다. Fig. 5c에서, 페라이트와 펄라이트의 축방향을 따르는 약한 띠 구조가 발견되었고, 균열을 제외한 다른 미세조직적 열화는 발견되지 않았다.

Fig. 5. (a) Inner surface view of the sample 4, (b) Coarse cracks, (c) Fine cracks, (d) Crack tip with the oxide products, and (e) Cracking path with branches and oxide products
