지역난방 증기 터빈 내 조속기 밸브 Inlet pipe 파손 원인 분석

Failure Analysis of an Inlet Pipe of a Governor Valve in a Steam Turbine of a District Heating System

The objective of this study was to perform failure analysis of an inlet pipe located in a governor valve of a steam turbine in a district heating system. During the operation, the temperature of the governor valve was increased to as high as ~500 °C, which induced thermal expansion of the inlet pipe along both axial and radial directions. While the inlet pipe did not have contact with the valve seat, the side plane of the upside was constrained by the casing part, which led the inlet pipe to experience stress field in the form of fatigue and creep. The primary crack was initiated at about 30 mm below the top where the complex stress field was anticipated. These results suggest that the main failure mechanism is a combination of thermal fatigue and creep during the operation supported by the observation of apparent beach marks on the fracture surface and pores near the cracks, respectively.

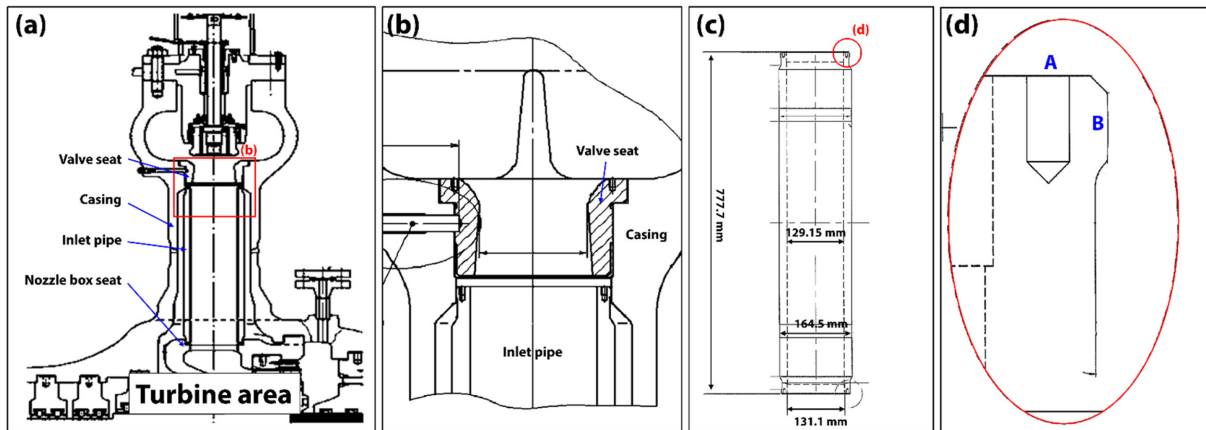
조속기 밸브는 터빈의 부하 또는 증기 상태로 인한 회전속도를 일정하게 유지하기 위한 제어 장치로서, 증기의 공급량을 조절하여 회전속도 및 부하를 조절하고 고장 정지 시에 증기 공급을 차단하여 터빈을 보호한다. 조속기 밸브는 Fig. 1a에 제시되어 있는데(증기터빈 내 조속기의 자세한 위치 및 구조는 보안상 생략함), 파손이 발생한 부분은 Inlet pipe로서 아래쪽의 노즐 박스 시트(Nozzle box seat) 위에 얹어져 있으며 위로는 밸브 시트(Valve seat)가 위치하고, 케이싱(Casing)에 의해 둘러싸여 있다. Fig. 1a의 빨간색 사각형을 확대한 부분이 Fig. 1b에 제시되어 있으며, 밸브 시트와 케이싱, Inlet pipe의 구조가 자세

Fig. 1. (a) The structure of governor valve in steam turbine, (b) the magnification of red square marked in Fig. 1a, (c) the structure of inlet pipe, and (d) the magnification of red circle marked in Fig. 1c

하게 보여진다. Inlet pipe는 조속기 밸브와 그 아래에 위치한 증기 터빈을 이어주는 배관으로서, Fig. 1c에 제시된 것과 같이 설계도면 기준으로 777.7 mm의 길이, 약 164.5 mm의 지름, 약 12 - 17 mm의 두께를 가진다. Fig. 1c의 빨간색 원 부분을 확대한 그림이 Fig. 1d에 제시되어 있는데, Inlet pipe의 A면은 밸브 시트의 아래 면과 마주 보고, B면은 케이싱의 내면과 마주보는 형태로 이루어져 있다. Inlet pipe는 약 537 °C 및 약 97 bar의 온도 및 압력을 겪는 것으로 확인되었다.

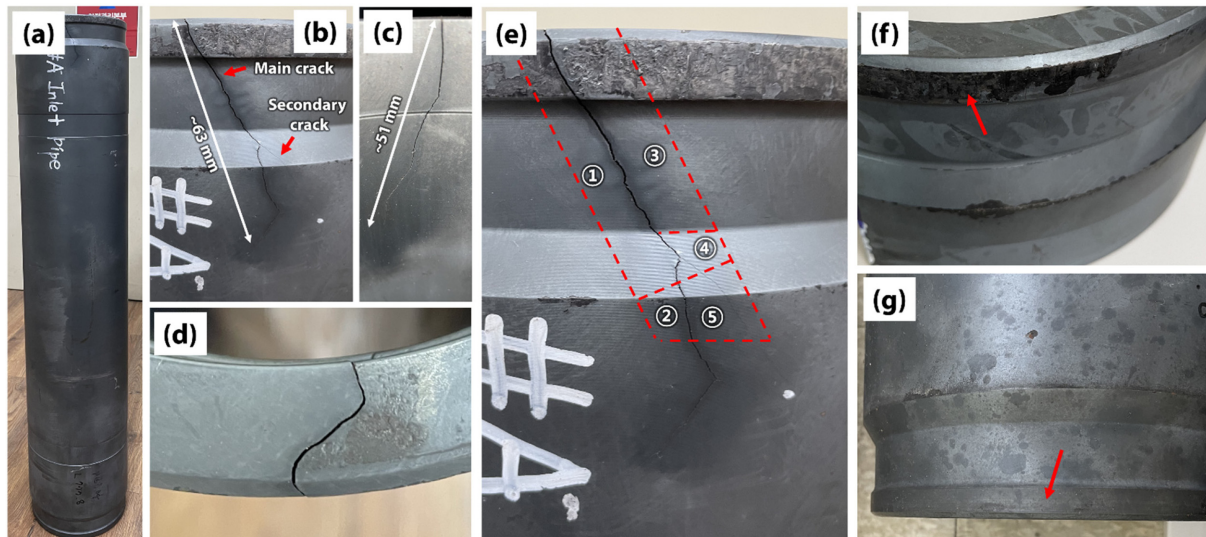
Fig. 2. (a) Failed inlet pipe, (b) primary and secondary cracks on the outer surface, (c) primary crack on the inner surface, (d) primary crack on the upper surface, (e) sampling positions analyzed for the failure analysis, (f) outer surface in the upper side near the valve seat, and (g) outer surface in the bottom side near the nozzle box seat

Fig. 2a는 약 1년간 사용된 후 균열이 발생되어 수집된 Inlet pipe를 보여준다. 이 배관의 강종은 P22 UT로서 화학 조성을 Table 1에 제시하였다. 밸브 시트와 마주보는 위치인 Inlet pipe의 윗면으로부터 주요 균열(Main crack)이 약 63 mm의 길이로 성장하였으며, 외면에서는 주요 균열로부터 성장한 2차 균열(Secondary crack)도 발견되었다(Fig. 2b). Inlet pipe의

내면에서 관찰된 균열의 길이는 약 51 mm 수준으로 나타났으며, 2차 균열은 발견되지 않았다(Fig. 2c). 외면의 균열은 Fig. 2d와 같은 형태로 나타났다. 균열이 발생한 Inlet pipe를 Fig. 2e에 나타낸 5개의 샘플로 가공하였다. 각각을 샘플 1~5로 명명하였을 때, 샘플 1~3은 파단면 분석을 위해, 샘플 4는 파단면 분석 및 외면 분석을 위해, 샘플 5는 두께 방향 단면 분석을 위해 사용되었다.

Fig. 2는 파단된 Inlet pipe의 형상을 보여준다. 배관의 외면에는 회색의 부식 생성물이 고르게 형성되어 있었다. Fig. 2f의 빨간색 화살표로 표시한 위치는 Inlet pipe가 밸브 시트 방향의 케이싱과 맞닿은 면(Fig. 1d의 B면)으로, 회색의 고른 부식 생성물들이 박리와 생성이 반복적으로 일어나 얼룩덜룩한 반면에, 아래쪽인 노즐박스 시트 방향 Inlet pipe의 B면은 윗쪽과 다르게 상당히 고른 표면 상태를 보이고 있었다. 한편, Inlet pipe의 외면에는 상대적으로 긴 길이의 주요 균열과 2차 균열이 발견된 반면에(Fig. 2b), 내면에서는 상대적으로 짧은 길이의 주요 균열이 발

견되었다(Fig. 2c). 이를 통해 균열이 외면으로부터 발생하여 내면으로 진행했다는 것을 유추할 수 있다.

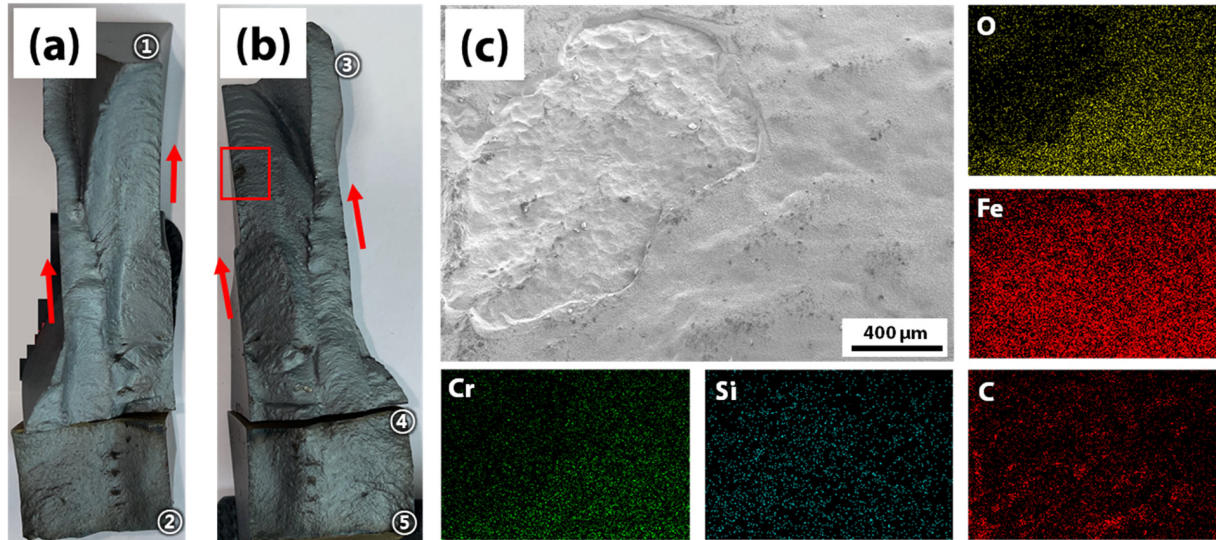
Fig. 3. (a), (b) Fracture surfaces showing the beach marks, and (c) the magnification of the fracture surface marked as the red square in Fig. 3b, which was identified from scanning electron microscopy and energy dispersive spectroscopy

Figs. 3a, b는 Fig. 2e에서 샘플링한 시편 1~5의 파단면을 보여준다. 샘플 1, 3의 파단면에는 아래쪽으로부터 위쪽으로 진행되는(빨간색 화살표로 진행 방향 표시) 뚜렷한 Beach marks가 나타났으며, 이는 피로로 인한 균열 성장의 증거로 볼 수 있다. 반면에 샘플 2, 4, 5의 파단면에는 Beach marks가 발견되지 않았다. Beach marks의 흔적으로부터 균열은 아래쪽에서 생성되어 축방향을 따라 밸브 시트가 위치한 위쪽의 방향으로 균열이 성장한 것으로 판단된다. 균열의 진행 방향은 축 방향으로부터 약간의 각도를 갖는 것으로 보이지만, 전반적으로 축 방향을 따라서 진전되어 있으며, 두께 방향으로도 진행하여 관통된 상태이므로, 주요하게는 원주 방향의 응력이 균열의 성장에 기여했음을 추측할 수 있다. 다만, 파단면이 복잡한 구조로 구성되어 있고, 파단면의 기울어짐(Plane normal vector)이 조금씩 차이가 나는 것을 통해서 원주 방향 응력이 주요하게 작용했지만, 다른 여러 방향의 복잡한 응력 장이 파단면 형성에 동시에 영향을 준 것으로 추정된다.

Fig. 3c에는 Fig. 3b 내 빨간색 사각형으로 표시된 어두운 부분에 대한 주사전자현미경(Scanning electron microscopy, SEM) 결과를 보여준다. 어두운 부분은 파단면의 표면으로부터 물리적으로 박리된 형태에 의한 것이었으며, 이를 에너지 분산형 분광분석법(Energy dispersive X-ray spectroscopy, EDS)을 통해 산화막의 탈락으로 인해 나타난 결과임을 확인하였다.

균열은 상단으로부터 약 30 mm 아래의 Inlet pipe의 두께가 증가하는 부분에서 시작된 것으로 판단된다. Inlet pipe의 위쪽은 케이싱에 의해 상대적으로 반경 방향 압축 응력이 발생하지만, 아래에는 열 팽창을 구속하는 부품이 없기 때문에, 응력의 구배가 크게 일어날 것으로 예상해볼 수 있다. 균열은 Beach

marks(Figs. 3a, b)가 아래쪽에서 위쪽으로 진행된 결과와 2차 균열이 아래쪽으로 뻗어있는 결과를 기반으로 상단부로부터 약 30 mm 위치에서 생성된 것으로 생각된다. 이 위치가 균열이 발생할 수 있을 정도로 가장 큰 응력 장이 형성되었을 것으로 예상해볼 수 있으며 복잡한 응력 장의 형성으로 균열이 Figs. 3a, b와 같은 복잡한 파단면을 가지게된 것으로 여겨진다. 좀 더 정확한 진단을 위해서는 해당 환경에서 작동하는 Inlet pipe의 응력 장 해석에 대한 후속연구가 요구된다. 케이싱이 운영 중 열 팽창하는 Inlet pipe를 통제하면서, Inlet pipe는 온도의 증감 시에는 피로를, 운영 중에는 크리프를 겪었을 것으로 예상된다. Figs. 3a, b에 나타난 Beach marks는 전형적인 피로에 의한 결과이며, Figs. 5b, c에 나타난 균열 끝단의 기공들은 크리프에 의한 결과이다. 입내 균열의 성장과 함께 부식이 발생하였으며, 이것은 균열의 성장을 돕는 응력 부식 균열의 형태이다.

본 연구에서는 지역난방 시스템의 증기터빈 조속기 밸브 내 Inlet pipe의 파손 원인을 분석하였다. 조속기 밸브는 운영 중에 ~500 °C까지 온도가 상승하며, Inlet pipe는 축 방향과 반경 방향으로 열 팽창하는데, Inlet pipe의 위쪽 옆면의 일부가 케이싱에 의해 통제되어 이를 구속하면서 응력 장을 형성하기 때문에 열 피로 및 크리프를 겪는다. 운영 중 지속적인 열 피로 및 크리프에 의해 복잡한 응력 분포를 가질 것으로 예상되는 상단으로부터 아래로 30 mm 떨어진 위치에서 주요 균열이 외면에서부터 형성되었으며, 이것이 축 방향 및 두께 방향으로 성장하였다. 조속기 밸브 내 Inlet pipe의 구조적 문제가 해당 균열을 야기한 것으로 추측되므로, 응력 해석을 반영한 구조적 변경이 필요하다. 균열의 생성 및 성장은 열 피로 및 크리프에 의한 것이므로, 이에 대한 저항성이 향상된 소재의 사용이 권고된다.

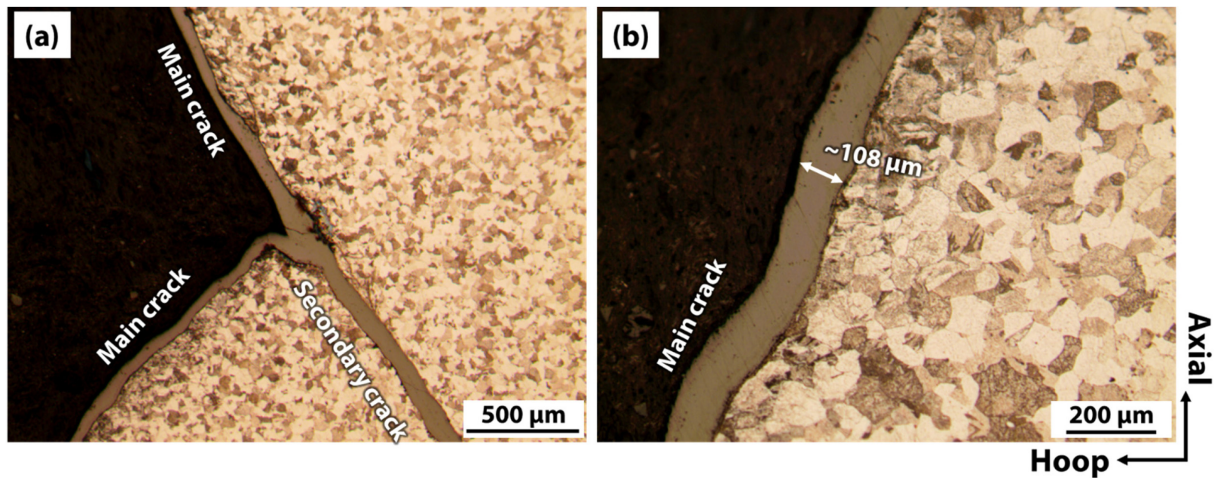
Fig. 4. Optical microscopy images on (a) the outer surface near the primary and secondary cracks, and (b) the microstructure near the primary crack with the oxide layer

Fig. 2e에 나타난 샘플 4의 외면 미세조직 및 균열을 광학현미경을 통해 Fig. 4에 나타내었다. Inlet pipe의 미세조직은 밝은 색의 무른 페라이트와 어두운 색의 상대적으로 강한 펄라이트 조직으로 구성되어 있었다. 전반적으로 미세조직의 열화는 발견되지 않았으나, 주요 균열 주변의 미세조직들은 많은 전단 변형으로 인해 상대적으로 더 어둡게 나타났다(Fig. 4b). 주요 균열에는 약 108 μm 두께의 산화막이 밀도 높게 형성되어 있었다.

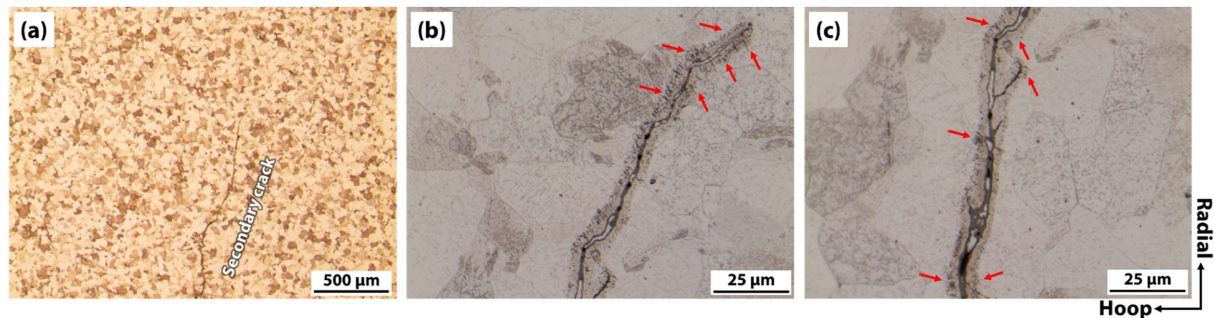
Fig. 5. Optical microscopy images near the secondary crack tip in (a) low magnification, (b) high magnification, and (c) the cracks with the oxide scale

의 2차 균열의 끝단을 보여주고 있는 Fig. 2e에 표시한 위치의 샘플 5의 광학현미경 사진이 Fig. 5에 제시되어 있다. 이로부터 균열의 성질과 성장 기구를 확인할 수 있다. Fig. 5b는 Fig. 5a에 제시되어 있는 2차 균열 끝단의 고배율($\times 1000$) 광학현미경 사진이다. 결정립 상의 종류와 관계없이 결정립 내부로 관통하는 입내 균열의 형태를 보여주었다. 또한 균열 주변으로 균열의 전파 방향과 수직한 방향으로 누워있는 타원형의 무수한 기공들(Fig. 5b, 빨간색 화살표)이 발견되었으며, 이는 균열 끝단 뿐만 아니라 균열의 성장 도중에도 관찰되었다(Fig. 5c, 빨간색 화살표). 이는 균열 끝단 및 주변부가 고온의 환경 아래 응력 집중을 받기 때문에 크리프가 일어나면서 균열 주변에 기공이 형성된 것으로 생각된다.
