유연운전에 따른 석탄화력보일러 수계통 튜브에서의 이상 유동가속부식(Two-Phase Flow Accelerated Corrosion) 고찰

한국전력공사 전력연구원 엔지니어링센터, 대전시 유성구 문지로 105
(2024년 4월 05일 접수, 2024년 5월 08일 수정, 2024년 5월 09일 채택)

A Two-Phase Flow Accelerated Corrosion Study on Water Wall Tube of Coal-Fired Boiler According to Flexible Operation

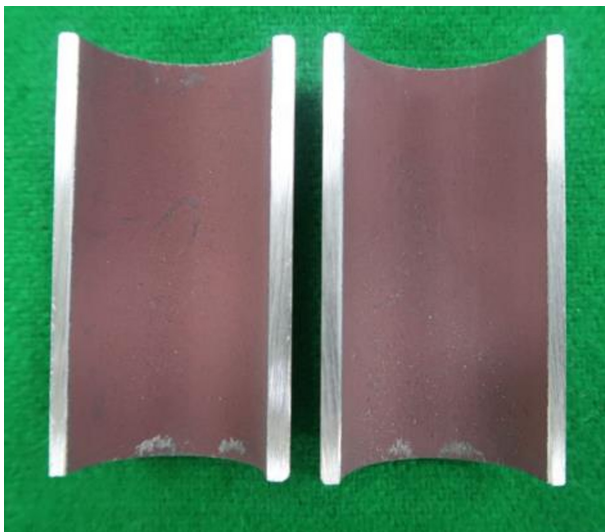
일반적으로 보일러 튜브 내면에 형성된 산화피막의 경우 고르게 형성되어 있으나 해당 튜브의 경우 산화피막에 손상이 발견되었다. Fig. 6에 정상적인 산화피막을 Fig. 7에 손상된 산화피막을 나타내었다.

**Fig. 6. Normal Oxide Film on Water Wall Tube**

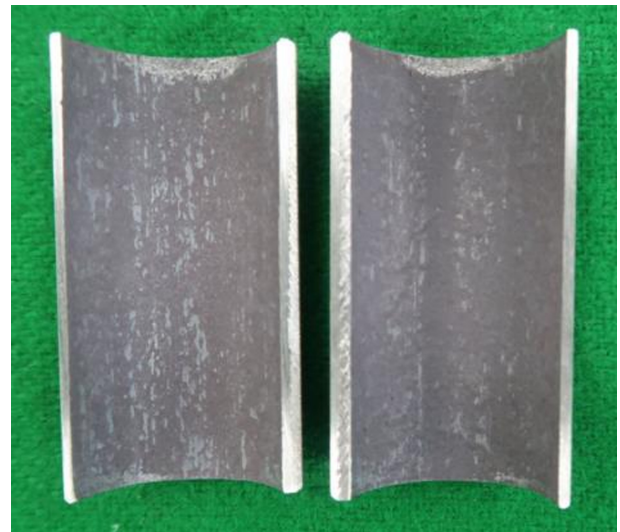
**Fig. 7. Damaged Oxide Film on Water Wall Tube**

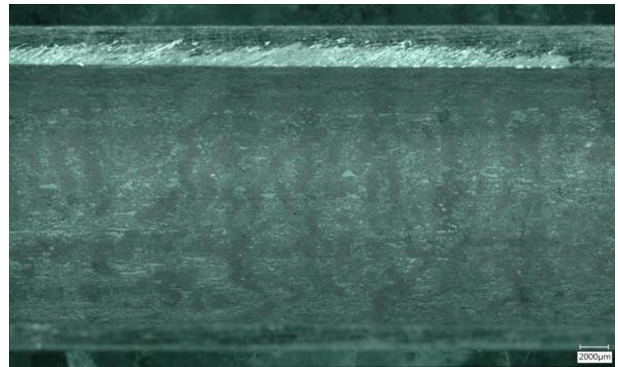
산화피막 모양과 층을 전자주사현미경으로 분석한 결과 움푹파인 형태를 보였으며 Tiger Stripe 무늬가 발생되어 전형적인 이상 유동가속부식에서 나타나는 특

Fig. 12. Appearance of Damaged Oxide Film on Water Wall Tube (Tiger Sprite)

징을 보였다. 또한 표면 산화층이 일정하지 않고 얇아 지거나 부식흔적이 나타나고 부식으로 공동 내부 산화층이 형성되었음을 볼 수 있다. Fig. 12에 튜브 내면 산화피막 형태를 나타내었고 Fig. 13 과 Fig. 14에 표면 산화층 및 공동 내부 산화층을 나타내었다.

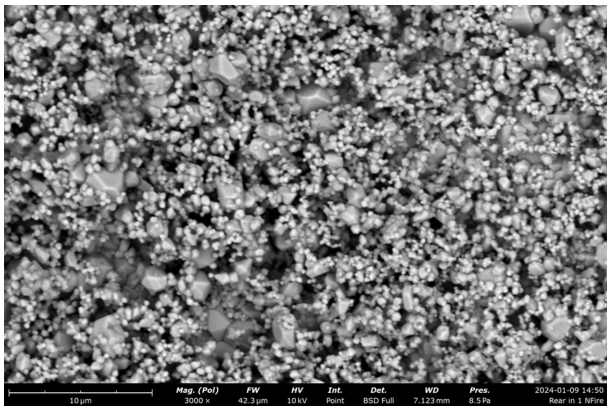
정상적으로 산화피막을 형성한 튜브의 내면 산화스케일을 전자주사현미경으로 확대하여 보면 산소주입처리의 결과로 각진 모양을 가지고 수 μm 의 크기를 갖는 마그네타이트(Fe_3O_4)와 둥근모양을 가지고 sub μm (1,000 nm 이하)의 크기를 갖는 헤마타이트(Fe_2O_3)가 공존하고 있다. 그러나 이상 유동가속부식으로 인해 산화피막이 상된 튜브의 내면 스케일은 산화피막에 압력이 가해지고 일부 용해된 모습을 볼 수 있다. Fig. 8 및 Fig. 9에 마그네타이트와 헤마타이트 표준시료의 형태를 나타 내었고 Fig. 10과 Fig. 11에 정상적인 산화

Fig. 10. Shape of Normal Oxide Film

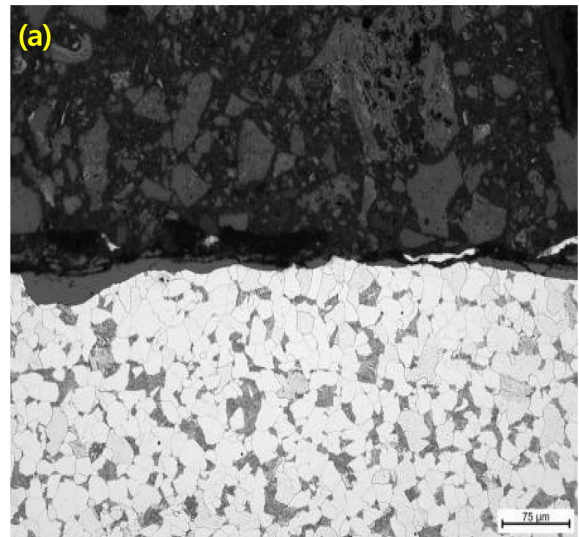
Fig. 13. Surface Oxide Layer (Thin and Trace of Corrosion)

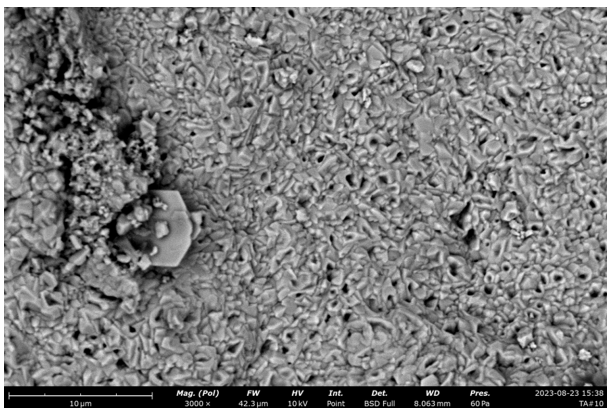
Fig. 11. Shape of Damaged Oxide Film

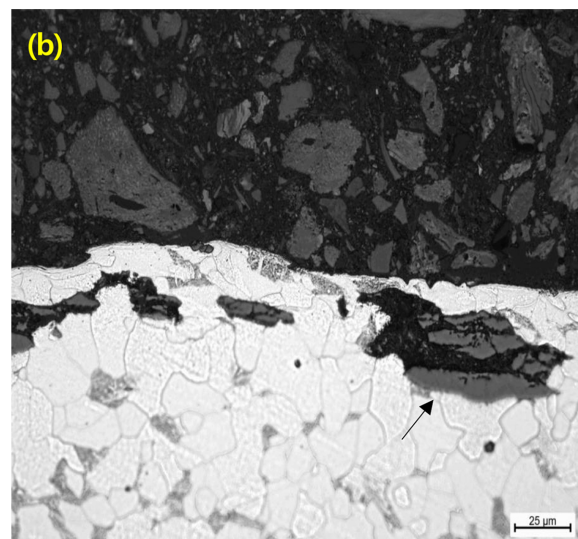
Fig. 14. Oxidation Layer Inside the Cavity Formed by Corrosion

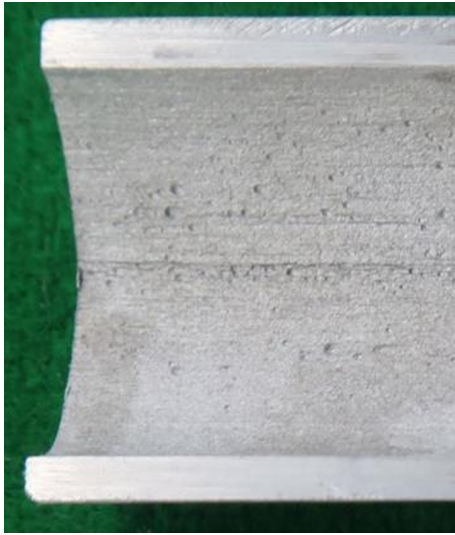
Fig. 15. Tube Material Condition

산화피막을 벗겨낸 튜브 모재에서는 Pitting 처럼 보이는 감육이 육안으로 확인 되었고, 이를 전자주사현미경으로 관찰한 결과 말뚝굽 모양의 액적침식(LDI : Liquid Droplet Impingement)에 의한 손상형태를 관찰할 수 있었다. Fig. 15에 튜브 모재 상태를 나타내었고 Fig. 16과 Fig. 17에 액적침식에 의한 손상형태를 나타내었다.

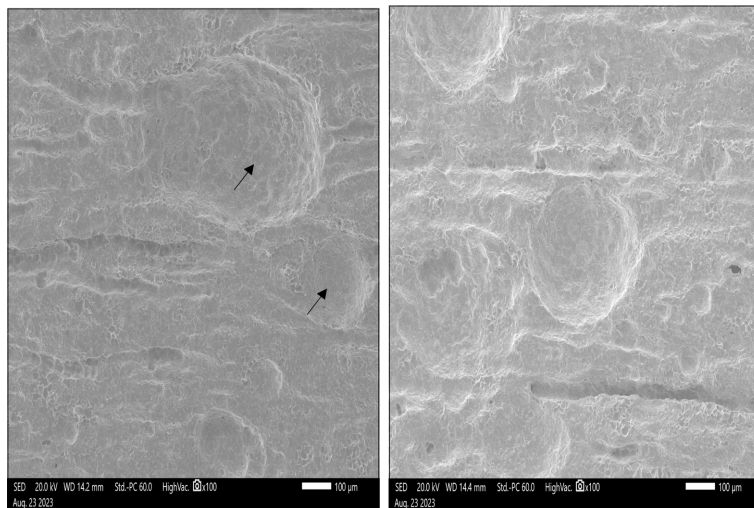
Fig. 16. Damage Shape of Tube Material

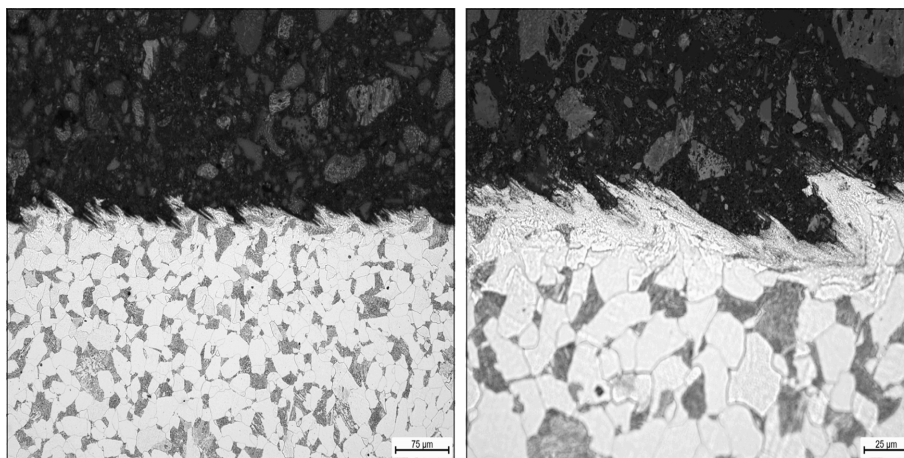
Fig. 17. Damage Shape caused by LDI (Liquid Droplet Impingement)

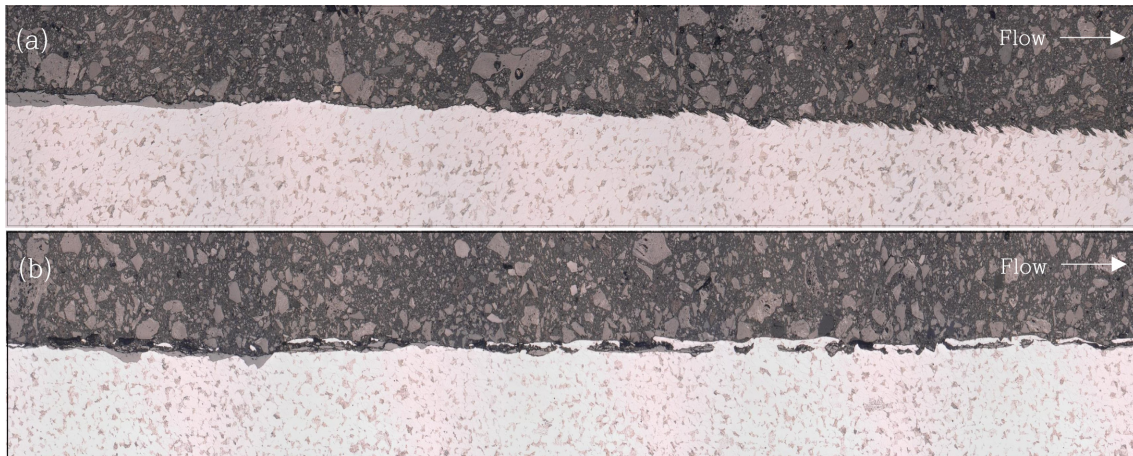
또한 최대 1.54 mm 의 모재 감육이 발견되었고 국소 부위가 아닌 튜브 전반적으로 감육이 발생되었음을 확인하였다. Fig. 18와 Fig. 19에 모재 감육 상태를 나타내었다.

Fig. 19. Longitudinal Cross-Sectional Shape (a) Flame Side (b) Non-Flame Side

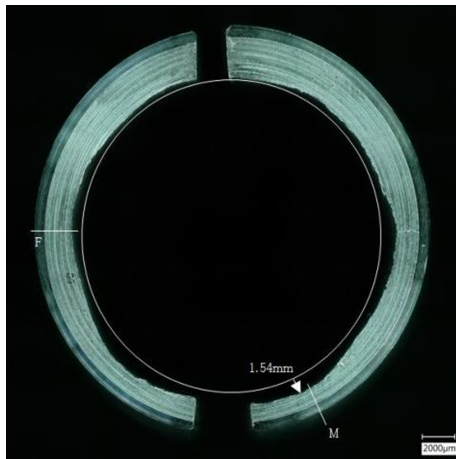
Fig. 18. Tube Material Thinning
