지역난방 구리난방환수관의 공식 원인 분석

Investigation of Pitting Corrosion of Copper Heat-Return Pipe in District Heating

This work examined pitting corrosion failure of a copper heat-return pipe used in a district heating system. The copper pipe was corroded with a 48% reduction in thickness due to localized corrosion on the inner surface exposed to heating water of 20 ~ 40 °C. Fe and Si elements as corrosion products were found around pits. Cl element was also observed, which accelerated oxidation of copper inside pits. Cu₂O deposits on the pit's bottom surface decreased the pH inside the pit. X-ray diffraction analysis revealed hematite, cuprite, malachite and brochantite as corrosion products. Chemical analysis demonstrated that Fe and Si elements did not exist in the copper, supply water, or heating water, indicating that Fe and Si species might have entered into the pipe from the exterior. These results indicated that pits were initiated due to ion concentration gradient near Fe and Si species. Moreover, the interior of pits had lower pH due to Cl⁻ concentration and Cu₂O reactions, which accelerated the pit's growth and led to formation of pinholes. Additionally, we confirmed that the type

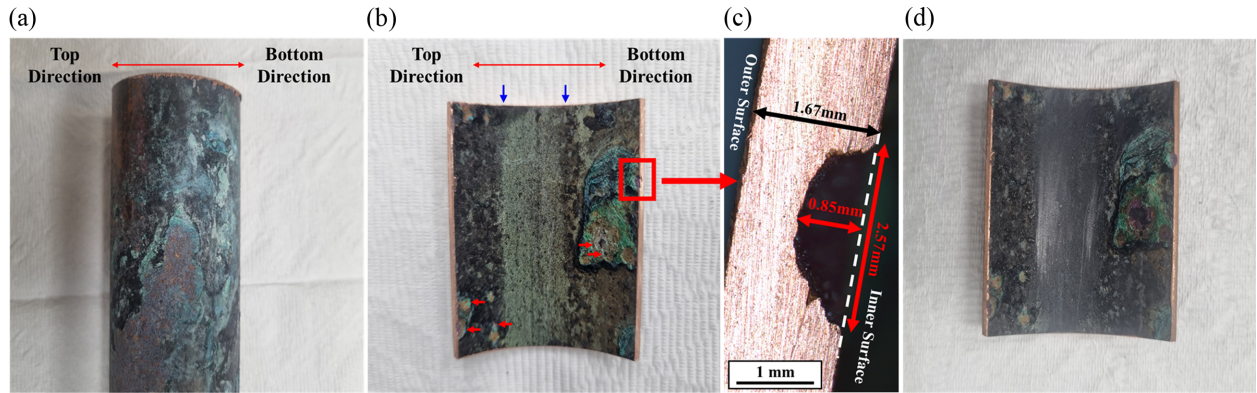
Fig. 1은 파손된 구리관의 외면, 내면의 육안검사 결과를 보여준다. 외면을 관찰한 결과(Fig. 1a), 부식 생성물은 관찰되었지만 공식 또는 균열과 같은 결함은 관찰되지 않았다. 반면에 길이 50 mm 관을 절단 후 4등분한 시편을 사용하여 내면 육안 검사를 진행한 결과(Fig. 1b), 표면 산화물, 공식을 덮고 있는 부식 생성물 그리고 수 mm 크기의 공식이 확인되었다. 광학현미경을 사용하여 공식의 단면을 측정한 결과(Fig. 1c), 설계치수 1.78 mm의 약 48%에 해당하는 0.85 mm의 두께 감육을 확인할 수 있었다. 본 연구에 사용된 구리관 환경 및 교체 작업의 구체적인 기록을 확인할 수 없었기 때문에 설치된 정확한 위치를 파악하지 못하였지만, 파손된 구리관의 내면(Fig. 1b, d)의 상태 진단을 통해 살펴보았다. Fig. 1b에 파란색 화살표 표시한 부식생성물이 일정한 라인으로 형성되어 있는 것으로 보아 지면에 수평한 구조로 관이 설치되었으며 낮은 유속 조건에서 가동되어졌다고 판단된다. 보고되어진 구리관의 공식 부식을 통해 구리관의 방향을 대표적으로 확인할 수 있는 부식 유형은 산소 층에 의한 산소농도전지와 침전물에 의한 공식이 있다. 산소농도전지에 의한 공식은 지면에 수평하게 설치된 구리관의 상부에 형성된 공기층에 의해 구리 산화물 층이 균일하게 형성되지 못하고 수용액과 공기층의 사이에서 공식이 형성된다 [9]. 반면에 침전물에

Fig. 1. (a) Outer surface of the copper tube, (b) Inner surface of copper tube, (c) Cross-sectional view of pitting corrosion, (d) Specimen after removing corrosion products

의한 공식의 경우 침전물은 구리관의 하부로 가라앉아 공식을 유발하기 때문에 구리관의 하부에서 공식이 형성된다 [7]. 파손된 구리관의 내면 상태 진단 결과(Fig. 1b, d), 구리관 내면에는 검정색을 띄는 구리 산화물이 표면에 전반적으로 형성되어 있음을 확인할 수 있었다. 이를 통해 구리관은 지면에 수평하게 설치되어 내면의 하부에서 생성된 공식이 두께 방향으로 성장하여 파손을 발생시킨 것으로 유추된다.

환경 조건 $\text{pH} < 7$ 을 만족하고 있었으며, Type 2의 대표적인 부식 생성물인 Brochantite를 관찰하였다. 따라서, 열사용시설 구리난방환수관은 공식 Type 1, 공식 Type 2가 복합적으로 발생할 수 있는 환경인 것으로 판단된다. 공식은 Fe, Si 이물질 침적에 의한 국부적인 이온 구배 때문에 발생한 것으로 판단되며, 침적된 Fe, Si 이물질은 부적절한 난방수 관리에 의해 외부로부터 유입되었다고 판단된다. 공식의 성장은 공식 내부에 형성된 이온 구배에 의하여 산화가 진행됨에 따라 낮은 pH 환경이 형성되었을 것으로 판단된다. 구리관의 파손은 형성된 낮은 pH 환경에서 산화막의 파괴와 부식 속도의 증가로 인하여 공식이 성장하여 파손으로 이어졌다고 판단된다. 따라서 배관 작업 후 청관 작업을 통한 이물질 제거와 수처리제를 통한 난방수의 pH 관리가 이루어진다면 구리난방환수관의 파손을 예방할 수 있을 것으로 판단된다.

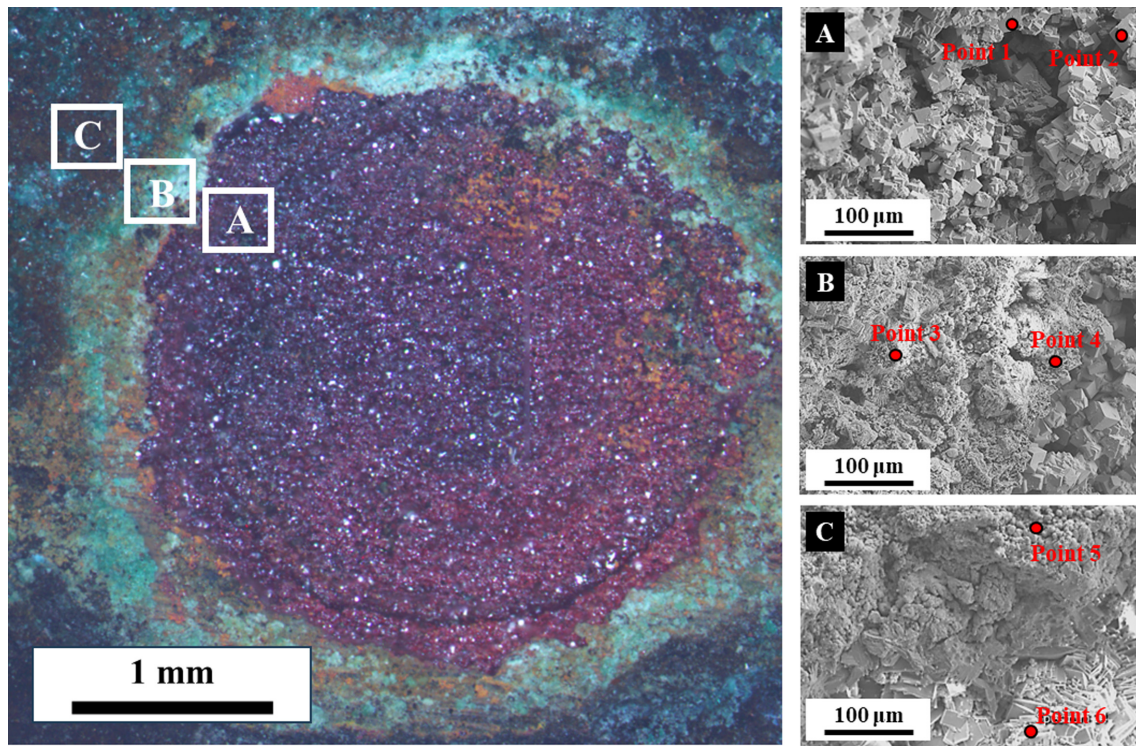
Fig. 2. OM and SEM images in the location of pits

분석한 결과를 보여준다. 형성된 공식을 OM을 통해 확인한 결과, 붉은색(A)-푸른색(B)-검은색(C)의 부식 생성물 층이 형성되어 있었다. 각 층의 성분을 EDS를 통해 분석한 결과(Table 1), 붉은색의 부식생성물로 덮여 있는 A 영역에서 Cu와 O가 약 2:1의 비율로 구성되어 있었고, SEM 이미지의 육면체 형태 입자 모양 [9]을 통해 Cu_2O 가 형성되어 있음을 확인할 수 있었다. 또한, A와 B 영역에서 구리의 산화를 촉진시키는 부식 인자인 Cl 성분 [3,8]이 검출되었다. 이를 통해 공식 주위로 Cl^- 이온의 국부적인 농도 구배가 이루어졌으며, Cl^- 이온에 의해 공식 내부에서 산화반응이 가속되었다고 판단된다.

Cu^{2+} 의 환원 반응은 Equation (1)을 통해 Cu_2O 의 석출과 H^+ 이온이 생성되기 때문에 공식 내부는 낮은 pH 환경이 조성되었을 것으로 판단된다. 푸른색을 띄는 B 영역과 검은색을 띄는 C영역에서는 Cu, O, N, S, Cl, Fe, Si 성분이 검출되었다. 이 구역에서는 부식영향인자인 S, N, Cl뿐만 아니라 구리의 산화제로 작용하는 Fe, Si 성분이 검출되었다. 이는 구리 산화를 유발하는 Fe와 Si 침적물이 존재하고 있음을 의미하며, 이러한 침적물과 구리관 사이의 국부적인 영역에서는 산소 확산이 억제되어 산소 농도 전지를 형성시킨다고 알려져 있다 [5,11]. 따라서 산소 농도 전지가 형성되어 국부적인 분극이 발생함에 따라 용존 산소 또는 이온 구배가 만들어져 공식이 개시되고, 공식이 성장함에 따라 낮은 pH 환경이 형성되었을 것으로 판단된다.

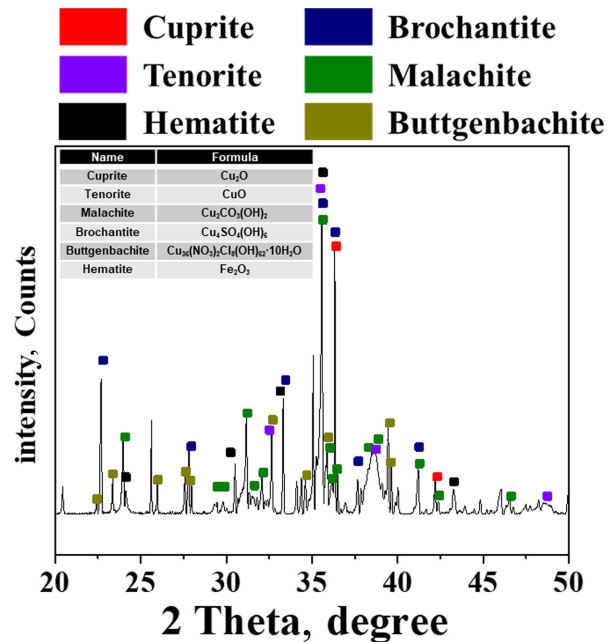
Fig. 3은 부식 생성물에 대한 XRD 분석 결과를 보여준다. 분석 결과, 구리 산화물 Cuprite (Cu_2O), Tenorite (CuO), 구리 수산화물 Malachite ($\text{Cu}_2\text{CO}_3(\text{OH})_2$), Brochantite ($\text{Cu}_4\text{SO}_4(\text{OH})_6$), Buttgembachite ($\text{Cu}_{36}(\text{NO}_3)_2\text{Cl}_8(\text{OH})_{62} \cdot 10\text{H}_2\text{O}$), 철산화물 Hematite (Fe_2O_3)의 여러가지 산화물이 복합적으로 형성되어 있음을 알 수 있었다. Fe_2O_3 와 같은 Fe 계열의 침적물은 산소의 확산을 억제하여 산소 농도 전지 형성 및 이온 구배를 유발시켜 구리의 산화를 촉진시키는 역할을 하며, 이러한 침적물에 의해 공식이 발생한 사례가 보고되었다 [7]. 따라서, Fe_2O_3 와 같은 침적물에 의해서 공식 형성이 영향을 받았을 것으로 판단된다. 공식이 발생한 구리의 부식 생성물 형성은 공식 내부에서 먼저 Cu^{2+} 이온이 인접한 위치에서 Cu_2O 로 환원 석출되고 일부 Cu^{2+} 이온이 공식 외부로 빠져나가 구리 수산화물, 구리 산화물과 같은 부식 생성물 층을 형성하게 된다 [6]. 구리의 공식은 대부분 Type 1과 Type 2로 구분되어 지며, Type 1 공식의 부식생성물은 Malachite이고, Type 2 공식의 부식 생성물은 Brochantite

**Fig. 3. XRD results of corrosion product on the inner surface**

이다. Malachite와 Brochantite의 생성 반응은 HCO_3^- 이온의 농도와 SO_4^{2-} 이온 농도에 영향을 받는다고 알려져 있다 [8,18]. 온도가 낮아짐에 따라 CO_2 의 용해도 증가로 인해 HCO_3^- 이온 농도가 증가하여 Type 1 공식은 주로 낮은 온도에서 발생한다. 본 연구에 사용된 구리관은 낮은 온도 환경($20 \sim 40^\circ\text{C}$)임에도 불구하고, Malachite와 Brochantite 모두가 관찰되었다. 공식 부식 생성물 EDS 결과(Fig. 2, Table 1), Point 6에서 높은 황(S)성분이 관찰되었고, Fe_2O_3 와 같은 침적물에 의해 형성된 산소 농도 전극에 의해 이온구배가 발생하고, 공식 내부의 Cl의 농도 구배 및 공식 주위의 SO_4^{2-} , HCO_3^- 부식 생성물 형성에 따라 농도변화가 발생하여 Brochantite가 생성될 수 있는 환경이 만들어졌을 것으로 예상된다.

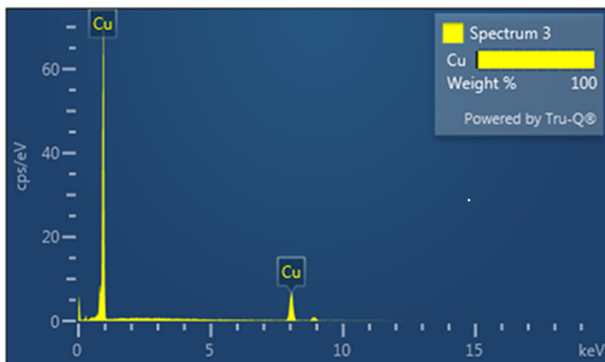
구리관 재질과 난방수의 성분 분석을 EDS, IC/ICP 통해 진행하였다(Fig. 4, Table 2, 3). 공급수의 성분 분석은 서울특별시 아리수 본수에서 제공하는 상수도 수질을 사용하여 분석하였다. 재질의 경우, 설계 당시의 자료가 소실되어, KS D 5301 규격을 참고하여 관재로 사용 가능한 구리 합금관 성분과 비교를 통해 재질을 평가하였고, 난방수는 수질 관리 기준과 비교하였다. KS D 5301 규격에 명시된 관재로 사용 가능한 구리 재질은 무산소동, 타프피치동, 인탈산동, 단동, 황동으로 Pb, Zn이 주요 합금 성분임을 확인할 수 있었다. Pb, Zn과 구리의 대표적인 합금인 청동의 합금 성분 Sn을 ICP 검사를 통해 분석한 결과(Table 2), 구리의 주요 합금 성분들로 알려진 Pb, Zn, Sn는 검출되지 않았다. EDS 검사 결과(Fig. 4), 구리를 제외한 성분은 검출되지 않았다. 이를 통해 구리관 재질은 Fe 및 Si와 같은 불순물 성분이 없는 99.9 wt%이상의 구리로 이루어진 순 구리 재질로 분석되었다. 난방용 배관으로 사용되는 구리관은 내식성과 열전도성을 위하여 99.9 wt%이상의 Cu로 이루어진 재질이 사용되고 있기 때문에, 사용된 구리관 재질은 문제가 되지 않았다고 판단된다.

Fig. 4. EDS result of copper tube

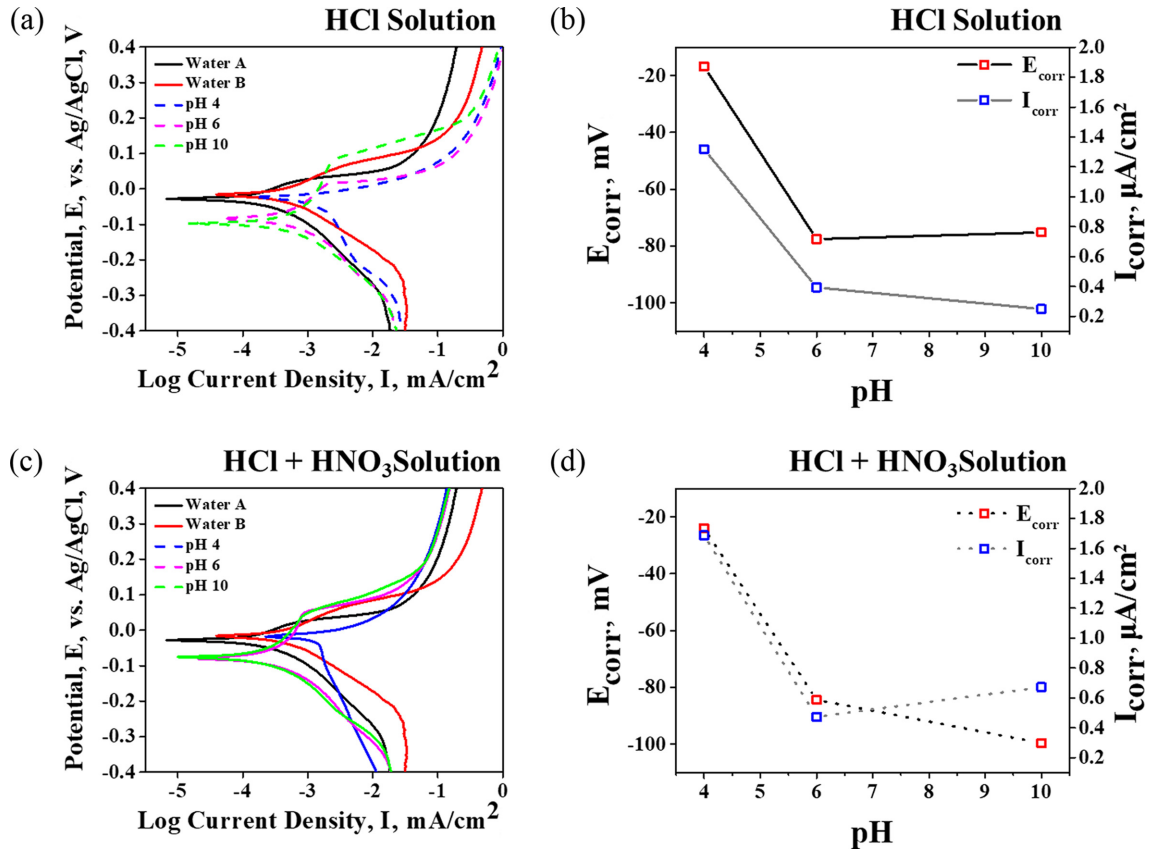
난방수의 pH 변화에 따른 재료의 부식 특성을 평가하기 위해 환경 모사 동전위 분극 실험을 수행하였다. 난방수 환경을 모사하기 위해 상온에서 HCl 수용액과 HCl에 HNO_3 를 첨가한 수용액을 사용하여 pH에 따른 동전위 분극 실험을 수행하였다. 동전위 분극 곡선을 Tafel 분석법을 통해 분석한 결과(Fig. 5, Table 6), Water A와 Water B의 부식 속도는 0.00166 mmpy와 0.00398 mmpy으로, Water A는 pH 10 (HCl)보다 부식 속도가 느린 것을 알 수 있었으며, Water B는 pH 10 (HCl + HNO_3)보다 감소된 부식속도를 가지고 있었다. pH에 따른 HCl 및 HCl + HNO_3 수용액 환경에서의 부식 특성 평가 결과, 두 수용액 환경 모두 pH 4에서 부식속도 0.01532 mmpy, 0.01959 mmpy로 부식속도가 가장 빠른 것을 확인할 수 있었다. 또한, 동전위 실험에서 E_{pit} 은 동전위 실험에서 전류 밀도가 급격히 변화될 때의 전위를 나타낸다. E_{pit} 은 동전위 분극 거동에서 부동태막이 파괴될 때의 전위를 나타내며, $|E_{pit} - E_{corr}|$ 값이 증가할수록 부동태막의 파괴 가능성이 감소함을 의미한다 [6]. $|E_{pit} - E_{corr}|$ 확인 결과, pH 10 (HCl)은 127.3 mV, pH 6 (HCl)은 125.5 mV으로 HCl 환경에서 $|E_{pit} - E_{corr}|$ 값이 큰 차이가 나타나지 않았으며, pH 10 (HCl + HNO_3)에서 186.3 mV, pH 6 (HCl + HNO_3)에서 97.7 mV로 pH가 증가함에 따라 $|E_{pit} - E_{corr}|$ 값이 감소한 것을 확인하였다. 하지만, pH 4 (HCl) 및 pH 4 (HCl + HNO_3)에서 뚜렷한 E_{pit} 을 확인할 수 없었다. 따라서, pH가 감소함에 따라 $|E_{pit} - E_{corr}|$ 의 감소 및 부식 속도 증가 결과를 통해 낮은 pH 환경은 구리관의 공식 형성 및 공식 성장이 용이한 환경임을 판단할 수 있었다. pH에 따른 동전위 분극 실험 결과를 통해 난방수의 국부적으로 낮아진 pH 환경에서는 산화막에 의한 부식 억제가 이

Fig. 5. (a) Potentiodynamic polarization curves in HCl solution at different pH, (b) Corresponding E_{corr} and I_{corr} values extracted from the polarization curves in (a), (c) Potentiodynamic polarization curves in HCl + HNO_3 solution at different pH, (d) Corresponding E_{corr} and I_{corr} values extracted from the polarization curves in (c)

루어지기 어려우며 부식의 가속화를 가져올 수 있음을 확인하였다.
