고Mn강 후판 주조재의 제조공정 중 표면결함 원인 규명

Investigation of Surface Defects in the Manufacturing Process of High-Mn Steel Casting Plate

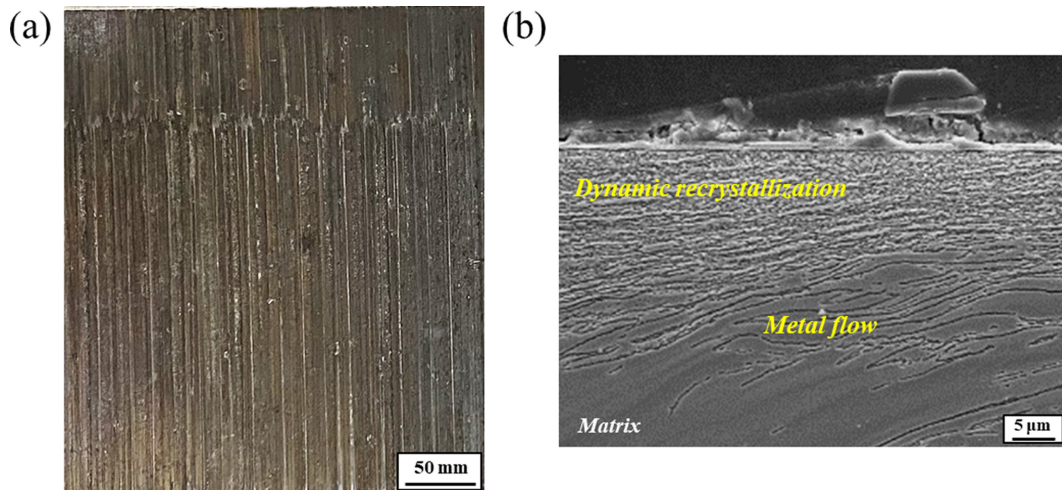
Fig. 2는 표면 연삭된(Ground) 시편의 표면 매크로 사진과 단면 마이크로 사진을 보여준다. 최외각 표면부는 그라인딩(Grinding) 과정 중 동적재결정 되어 미세한 결정립이 형성되었으며 직 하단부는 높은 수준의 소성응력 하에 그라인딩 방향을 따라 금속단류선(Metal flow)이 형성된 것을 짐작할 수 있다.

이는 그라인딩 공정 중 높은 변형률 속도($\dot{\epsilon}^m$)에 기인하여 핵생성 속도가 현저히 증가함을 나타내며, 특히 그라인딩에 의한 가공의 영향권 내(대략 100 μm 이내)에서 높은 변형률에 의한 결함밀도의 증가가 미세결정립 형성의 구동력이 되었음을 짐작해 볼 수 있다.

Fig. 2. (a) Surface and (b) cross-sectional observations of the ground sample, examined by digital camera and FE-SEM, respectively

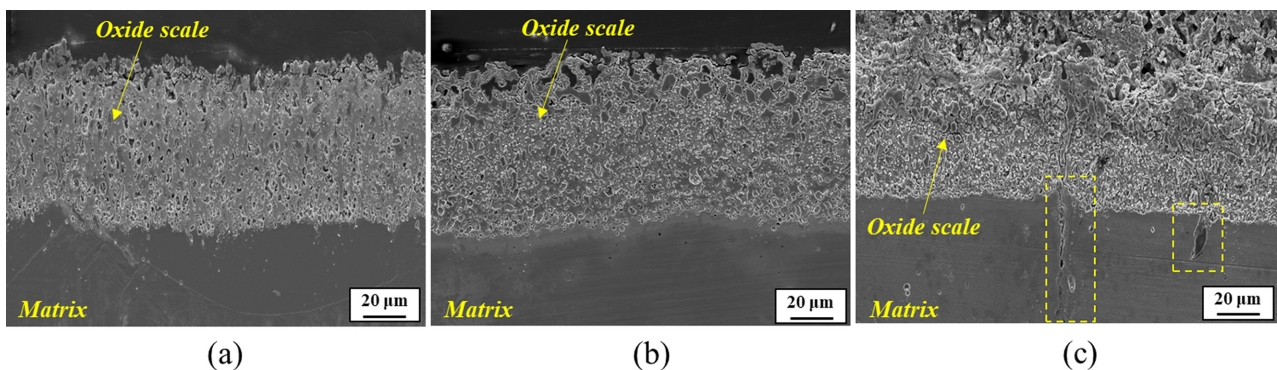
Fig. 3. Cross-sectional images of samples oxidized at 1170 °C for 2 h after undergoing the following treatments: (a) grinding only, (b) grinding followed by anti-oxidation treatment, and (c) anti-oxidation treatment, and corrosion

Fig. 3은 표면 연삭된(Ground) 시편을 대상으로 산화억제제 도포하여 1170 °C에서 열처리 후 단면 형상을 보여주는 것으로 산화억제제 도포 전 부식반응이 미치는 효과를 짐작할 수 있다. 즉, 단순 산화억제제 도포 시편(Fig. 3b) 대비 부식반응이 수반된 후 도포된 시편의 경우(Fig. 3c)에는 산화 스케일(Scale) 하단부에 침투하는 형태의 손상이 명확히 나타나 부식과 고온산화의 복합효과의 가능성을 추측해 볼 수 있다.

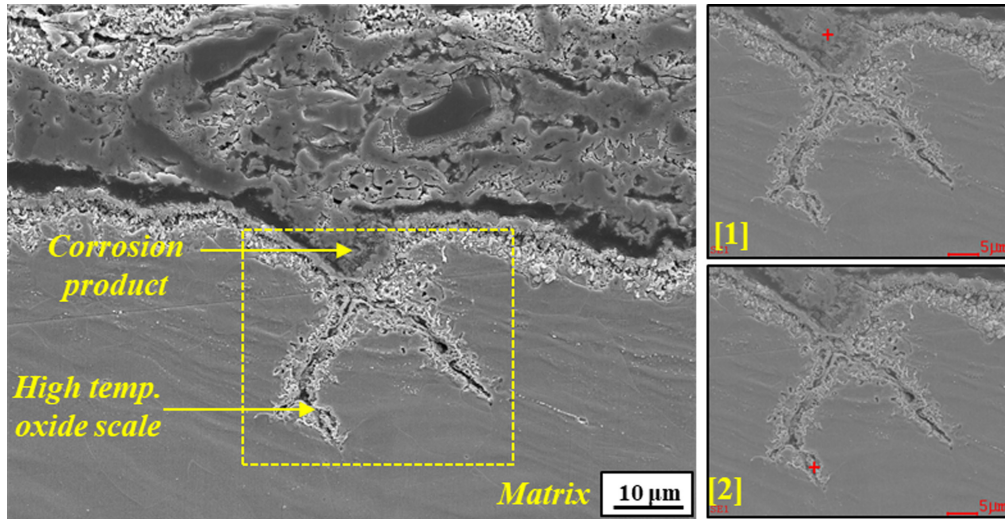
Fig. 4. Cross-sectional images of samples subjected to grinding, corrosion, anti-oxidation treatment, and subsequent oxidation at 1170 °C for 1 min

Fig. 4의 표면부에는 기 부식된 형상인 부식생성물이 잔존하고 있으며 (주로 짙은 회색부로 나타남), 생성물의 하부 끝단부를 개시로 그 아래로 침투하는 형태의 내부산화가 발생함을 알 수 있다. 저온 부식생성물 대

비 내부산화영역의 경우 산소량이 부족하기 때문에 평형산소분압이 낮은 산화물이 우선 형성된다. 본 합금계에서는 Mn-Oxide 및 Cr-Oxide가 주로 해당되며, EDS 점 정량분석(Table 1) 및 매핑(Fig. 5) 결과에서도 확인된다. Mn과 Cr이 기지(Matrix) 내 농화되어 있는 영역은 주로 입계이며 일부는 $M_{23}C_6$ 로 석출된 형태로 존재하게 되는데, 고온산화 시 기 부식손상영역을 따라 미량의 산소 침투가 이루어지면 입계를 따른 내부산화가 촉진됨을 짐작할 수 있다.

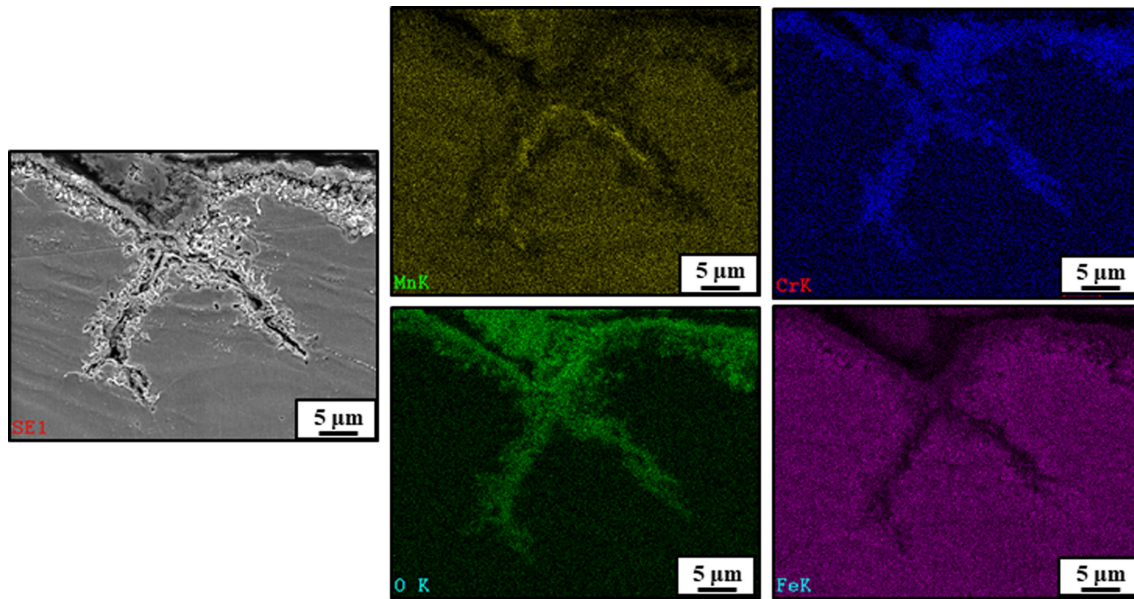
선행연구 [5]에서 제시된 부식거동과 상기 제시된 결과를 토대로 판단컨대, 산화 전 기 부식손상은 극 표면부 미세재결정 형성영역과 금속단류선을 따라 가속화된 침투부식 형태와 동적재결정 영역의 탈착 및 Fe, Mn 기반의 부식생성물의 잔류로 요약될 수 있다. 해당 부식생성물은 금속대비 부피팽창수준이 높아 [10], 표면부 개방/확장과 함께 고온산화 공정 시 산소의 우선침투 영

Fig. 5. Cross-sectional images and EDS mapping of samples subjected to grinding, corrosion, anti-oxidation treatment, and subsequent oxidation at 1170 °C for 1 min

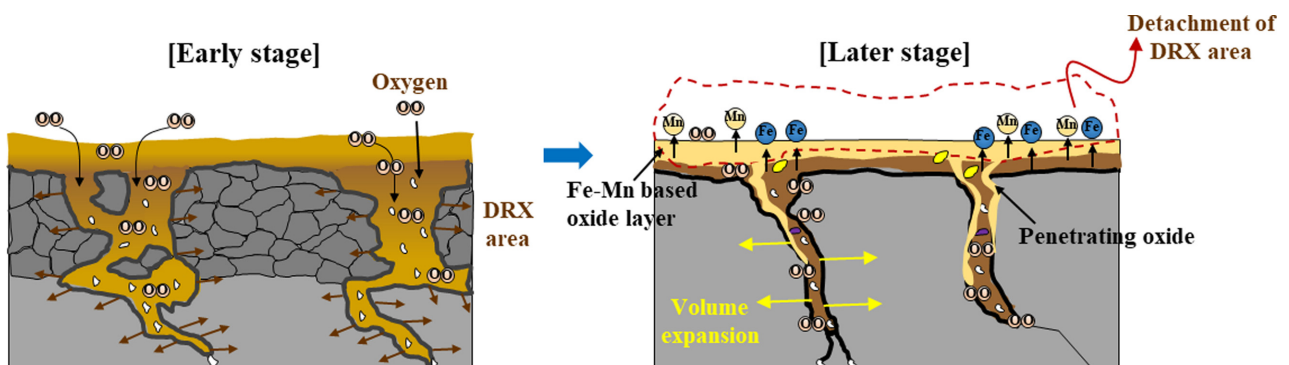
Fig. 6. Schematic illustration of oxide penetration under high-temperature oxidation conditions, following grinding and corrosion of high-Mn casting steels (DRX: Dynamic recrystallization)

역을 제공할 수 있다. 이에 용이하게 침투된 산소는 주로 조대 입계를 따른 Mn 및 Cr 농화 영역을 내부산화시키며 깊은 침투가 이루어질 것으로 판단된다. 언급된 부식유기 산화촉진 메커니즘은 Fig. 6에 도식화하여 나타내었다.

고Mn강 후판 주조슬라브의 제조과정 시 열처리 후 나타나는 표면결함의 기원은 단순히 산화로 인한 손상 그 자체에서 비롯된 현상이 아니며, 그라인딩 공정을 통한 표면부 미세조직적 변화와 침투형태의 부식거동과 밀접하게 연계되어 나타나는 내부산화 촉진 현상이라 할 수 있다. 따라서, 고Mn-저Cr 기반 후판강재에서 나타나는 표면결함의 효과적인 억제에 위해서는 주조 슬라브 제조에서부터 그라인딩 공정, 산화억제제 도포 및

고온열처리에 이르는 단계 중 부식반응에의 노출을 최대한 억제할 수 있도록 공정 및 리드타임(Lead time) 관리 등이 반드시 필요할 것으로 사료된다.
