유연운전에 따른 석탄화력보일러 수계통 튜브에서의 이상 유동가속부식(Two-Phase Flow Accelerated Corrosion) 고찰

한국전력공사 전력연구원 엔지니어링센터, 대전시 유성구 문지로 105
(2024년 4월 05일 접수, 2024년 5월 08일 수정, 2024년 5월 09일 채택)

A Two-Phase Flow Accelerated Corrosion Study on Water Wall Tube of Coal-Fired Boiler According to Flexible Operation

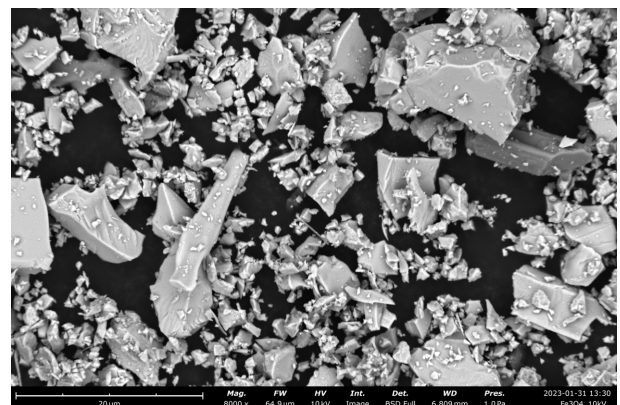
**Fig. 8. Magnetite (Fe_3O_4) Standard Sample**

정상적으로 산화피막을 형성한 튜브의 내면 산화스케일을 전자주사현미경으로 확대하여 보면 산소주입처리의 결과로 각진 모양을 가지고 수 μm 의 크기를 갖는 마그네타이트(Fe_3O_4)와 둥근모양을 가지고 sub μm (1,000 nm 이하)의 크기를 갖는 헤마타이트(Fe_2O_3)가 공존하고 있다. 그러나 이상 유동가속부식으로 인해 산화피막이 상된 튜브의 내면 스케일은 산화피막에 압력이 가해지고 일부 용해된 모습을 볼 수 있다. Fig. 8 및 Fig. 9에 마그네타이트와 헤마타이트 표준시료의 형태를 나타 내었고 Fig. 10과 Fig. 11에 정상적인 산화
