## 용융 알루미늄 도금된 절탄기 강재 튜브의 고상입자 침식 특성

### Solid Particle Erosion Properties of Hot-Dip Aluminized Economizer Steel Tube

In this paper, durability evaluation and surface damage mechanism were investigated through solid particle erosion (SPE) test after applying hot-dip aluminizing (HDA) technology for the purpose of maintenance of marine economizer tube. Damaged surface shape was analyzed using SEM and 3D microscope. Compositional changes and microstructure of the HDA layer were analyzed through EDS and XRD. Durability was evaluated by analyzing weight loss and surface damage depth after SPE. HDA was confirmed to have a two-layer structure of Al and  $Al_3Fe_2$ . HDA+HT was made into a single alloy layer of  $Al_3Fe_2$  by diffusion treatment. In the microstructure of HDA+HT, void and crack defect were induced during the crystal phase transformation process. The SPE damage mechanism depends on material properties. Plastic deformation occurred in the substrate and HDA due to ductility, whereas weight loss due to brittleness occurred significantly in HDA+HT. As a result, the substrate and HDA showed better SPE resistance than HDA+HT.

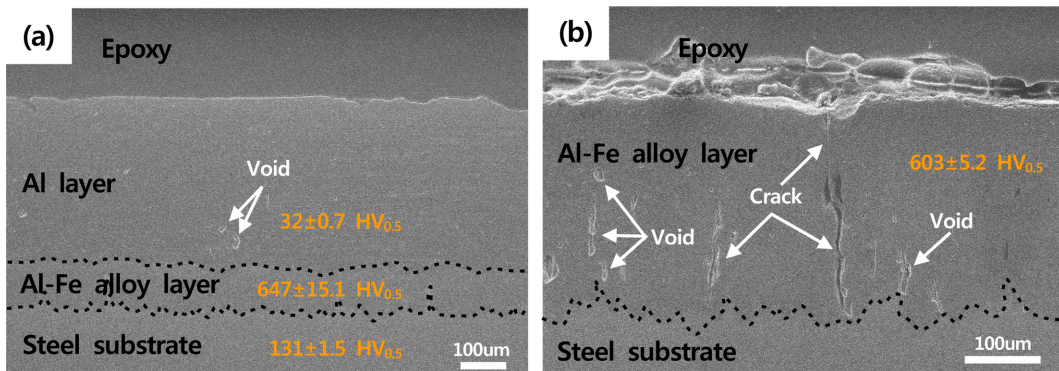
Fig. 3. SEM cross-sectional image; (a) HDA and (b) HDA+HT

Fig. 3, 4 및 5는 HDA와 HDA+HT 시편의 횡단면을 각각 SEM, XRD 및 EDS 분석 자료를 나타낸 것이다.

HDA 시편의 도금 층은 Fig. 3a와 Fig. 4a의 SEM과 XRD 분석 결과를 통해 Al 층(두께 약 370  $\mu\text{m}$ )과 Al<sub>3</sub>Fe<sub>2</sub> 합금 층(두께 약 10  $\mu\text{m}$ )으로 구분되었으며, Fig. 3a와 Fig. 5a-b의 SEM과 EDS 분석 결과를 통해 Al 층과 Al<sub>3</sub>Fe<sub>2</sub> 합금 층의 경계를 명확하게 구분할 수 있었다. 반면 Fig. 3b와 Fig. 4b의 분석자료를 통해 HDA+HT 시편은 열처리에 의한 확산작용으로 Al<sub>3</sub>Fe<sub>2</sub> 합금의 단일 층만 관찰되었으며, 그 두께는 약 290  $\mu\text{m}$ 로 측정되었다. Al<sub>3</sub>Fe<sub>2</sub> 합금 층은 Fig. 5c-d EDS 분석자료를 통해 확인 가능하다.

Fig. 3과 5에서 모재와 Al<sub>3</sub>Fe<sub>2</sub> 합금 층 사이의 계면이 기둥 모양의 결정상(columnar grain)으로 인해 불규칙하게 나타났다. 이는 Al이 용융 Al에서 모재로 불균일하게 확산되었음을 의미하며, 기둥 모양의 결정상은 다음과 같은 이유로 형성된다. 먼저, Al<sub>3</sub>Fe<sub>2</sub>는 결정 구조의 c축을 따라 30%의 공극(void)을 갖는 사방정계 구조를 가지므로 모재에 대한 법선 방향(즉, 확산 방향)으로 빠르게 성장한다 [6,7]. 또한, Al(반경 0.143 nm)과 Fe(반경 0.126 nm) 사이의 원자 크기 불일치로 인한 불안정성이 Al<sub>3</sub>Fe<sub>2</sub> 상의 불균일한 성장을 유도하기 때문이다 [7,8]. 일반적으로 기둥 모양 결정상의 성장

은  $Al_3Fe$ 와  $Al_3Fe_2$  층이 동시에 진행되지만 본 연구에서는  $Al_3Fe_2$  층이 우선적으로 성장하여 단일 합금 층을 생성하였으며, 이는 Kobayashi와 Yakou의 연구 결과와 유사하게 확인되었다 [9]. 기공(void) 결함의 경우 HDA는 Al 층에서 국부적으로 미세 기공이 일부 관찰되었으나(Fig. 3a), HDA+HT는 다수의 기공 결함과 상하 수직 방향의 크랙(crack) 결함이 함께 확인되었다

(Fig. 3b). 이는 열처리 과정에서 도금 층의 결정상 변환으로 인한 부피 변화가 기공(void)과 크랙(crack) 형성에 기여하기 때문이며, 이를 Kirkendall 결함이라고 한다 [10,11].

Fig. 3a에서 HDA의 마이크로 비커스 경도 측정 결과,  $Al_3Fe_2$  층( $647 \pm 15.1 HV_{0.5}$ ), 모재( $131 \pm 1.5 HV_{0.5}$ ) 그리고 Al 층( $32 \pm 0.7 HV_{0.5}$ ) 순으로 계측값이 크게 확인되었다. 문헌에 따르면 HDA에서 생성된  $Al_3Fe_2$ 이 AlFe와  $AlFe_3$  등의 다른 합금 층에 비해 경도값이 크게 확인되었으며, 본 연구에서도 동일하게  $Al_3Fe_2$  층의 경도값이 상대적으로 높게 나타났다 [9,12]. Fig. 3b에서 HDA+HT는 동일한  $Al_3Fe_2$  미세조직임에도 불구하고 경도값이  $603 \pm 5.2 HV_{0.5}$ 로 상대적으로 작게 계측되었는데 이는 기공과 크랙 결함이 경도값에 부정적인 영향을 미쳤기 때문으로 판단된다.

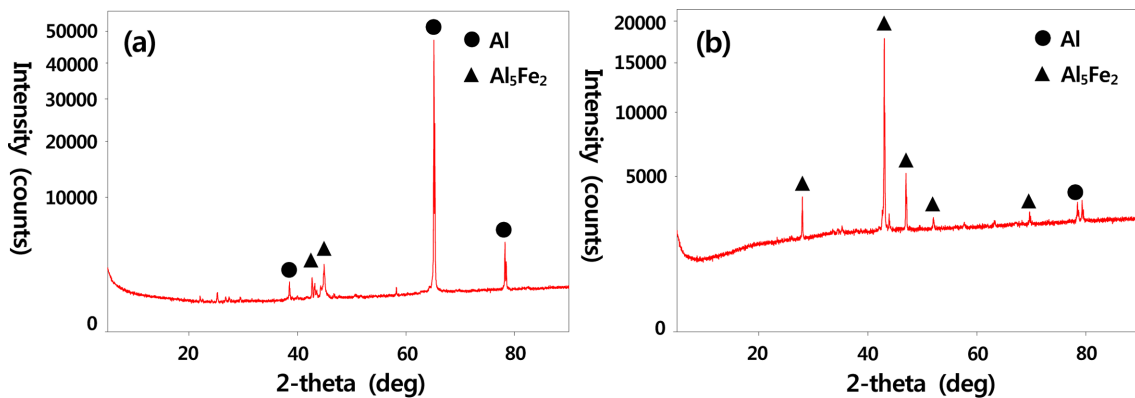
Fig. 4. XRD pattern; (a) HDA and (b) HDA+HT

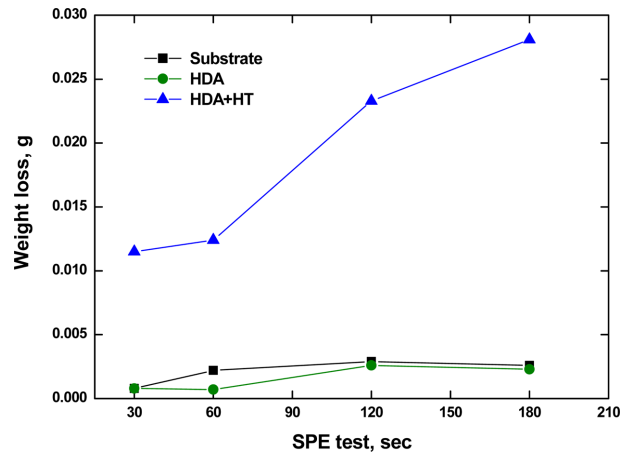
Fig. 8. Weight loss curves after the SPE test

Fig. 8은 SPE 실험시간 경과에 따른 실험 전후 무게 감소량 나타낸 그래프이다. 모재와 HDA는 거의 유사한 무게 감소량 변화를 나타냈으며, 무게 감소량 변화가 적어 SPE에 대한 침식 저항성이 우수한 것으로 확

인되었다. 반면 HDA+HT는 실험시간 경과에 따라 지속적으로 무게 감소량이 증가하여 침식 저항성이 상대적으로 열악하게 나타났다. 특히, 실험시간 60 sec 이후로 무게 감소량 변화가 크게 나타났는데, 이는 표면 손상 경향이 실험 초기의 크랙 손상에서 진전되어 덩어리 형태의 탈리 손상으로 전환되었기 때문이다.
