UNS G41400 강의 인산염 표면 처리에 따른 국부 부식 저항성

Effect of Phosphate Surface Treatment on the Localized Corrosion Resistance of UNS G41400 Steel

This study investigated the localized corrosion behavior of a UNS G41400 steel surface treated with manganese phosphate. The phosphate coating, primarily composed of oxygen (O), phosphorus (P), and manganese (Mn) elements, had an approximate thickness of 6 μm . The particles comprising the coating varied in size by several micrometers; smaller particles were mainly composed of O, P, Mn, and iron (Fe) elements, indicating incomplete formation of the manganese phosphate film. Potentiodynamic polarization curves revealed a decrease in anodic current after surface treatment and a shift in corrosion potential toward the noble direction after treatment. After immersion in a 3.5 wt% NaCl solution for 96 hours, localized corrosion was observed, with some regions retaining residual phosphate film. Even though localized corrosion occurred on the treated surface, it was less severe than that on the untreated UNS G41400 steel surface. These findings suggest that manganese phosphate coating improved resistance to localized corrosion.

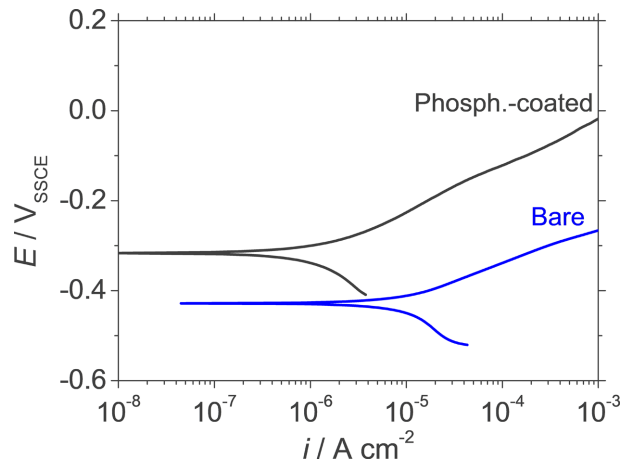
Fig. 5는 3.5 wt% NaCl에서 UNS G41400 강과 UNS G41400 강에 인산염 표면처리를 한 시편의 동전위 분극 곡선이다. 양극 분극 중, 두 시편 모두 활성화 분극 거동이 일어나지 않는 양극 전류의 증가세를 보이고 있다. 중성의 NaCl 용액에서 활성화 용해 거동을 보이지 않고 시편 표면에서 국부 부식이 발생함에 따라 표면에서 측정되는 양극 전류의 평균값을 포함하고 있기 때문이다. 그러므로 일반적인 부식 전류 밀도 값으로 평균적인 국부 부식 속도를 비교하기에는 어려움이 있다. 다만, 인산염 피막 처리 후 표면 전극에 흐르는 양극 전류 밀도의 값은 부식 전위에서부터 양극 분극 영역에 걸쳐 표면 처리 전에 비해 감소하는 경향을 보인다. 예

Fig. 5. Potentiodynamic polarization curves of bare and surface-treated UNS G41400 steel in 3.5 wt% NaCl solution

를 들면, 양극 분극에 의한 과전압(over potential, η)이 100 mV이면, 표면 처리 전과 후의 양극 전류 밀도는 각각 134, 12.3 $\mu\text{A cm}^{-2}$ 이다. 즉, 표면 처리 후 시편의 표면에서 인산염 피막이 존재함으로 인해 표면에서 일어나는 양극 반응(인산염 피막의 양극 반응 또는 피막, 기체 등의 국부 부식에 의한 양극 반응)에 의한 양극 전류가 감소한다고 유추할 수 있다. UNS G41400 강을 인산염 표면 처리한 뒤에는 부식 전위의 값이 -0.428 에서 $-0.316 \text{ V}_{\text{SSCE}}$ 로의 상대적으로 귀 방향에 있다. 부식 전위의 값은 용액에서의 전극 표면과 전해질 사이의 분극 측정 동안의 순간적인 전기화학적 양극/음극 반응의 비평형 전위를 나타내기 때문에 표면 처리에 의해서 UNS G41400 강의 표면이 기체와 다른 표면 상태를 가지고 있다는 것을 유추할 수 있다. 인산염 피막 자체의 전기화학적 또는 반도체적 특징은 국부 부식이 발생하
