다양한 코팅기술이 적용된 탄소강의 기계적 가공에 따른 부식저항성 연구

Investigation on Corrosion Resistance of Carbon Steel with Various Coating Technologies Under Mechanical Processing

This study compared and analyzed the electrochemical properties of the galfan+Top coating, which demonstrated excellent corrosion resistance in previous research, against the widely used galvalume+Cr³⁺ coating during bending processes (U type). Results from the potentiodynamic polarization experiment showed that the corrosion current densities for the galfan+Top-coated specimen and the galvalume+Cr³⁺-coated specimen were 0.041 and 0.081 $\mu\text{A}/\text{cm}^2$, respectively, indicating that the galfan+Top coating exhibited superior corrosion resistance. However, the corrosion resistance trends observed through 3D microscopy, SEM surface analysis and EDS analysis did not align with the results from the potentiodynamic polarization experiment. This discrepancy was attributed to the transpassive behavior of the galfan+Top-coated specimen, where the current density increased from -0.407 V until the end of the potentiodynamic polarization experiment, which was not seen in the galvalume+Cr³⁺-coated specimen. After conducting the ga

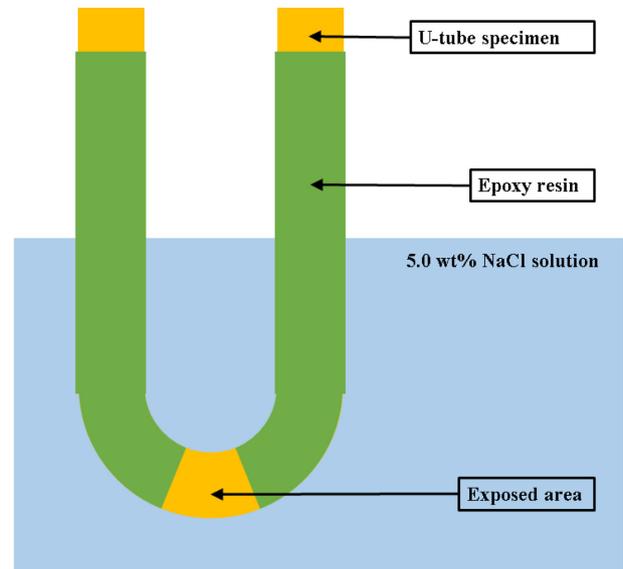
Fig. 1은 전기화학 실험용 셀을 도식화한 것이다. 본 실험에 사용된 시편은 외경 0.5 cm, 내경 0.3 cm의 탄소

Fig. 1. Schematic diagram of cell for electrochemical experiments

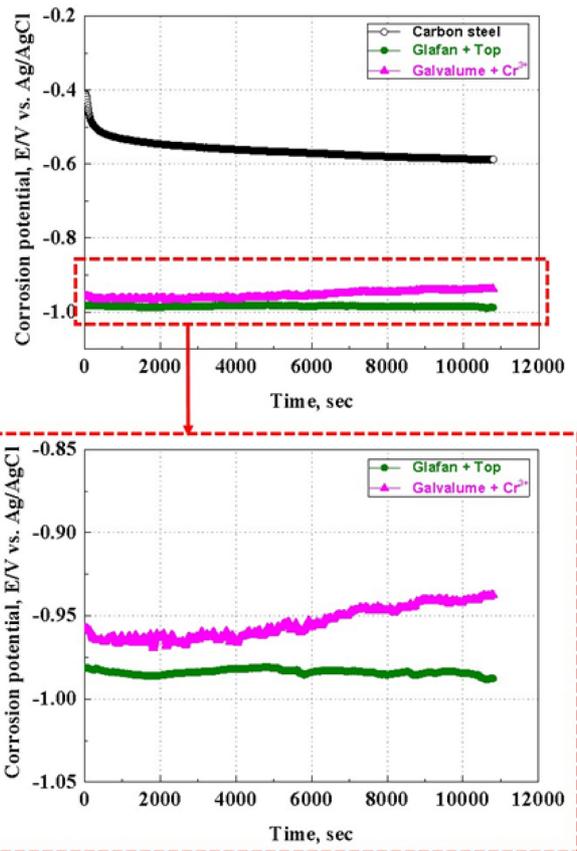
Fig. 2는 갈판+Top 코팅 시편과 갈바륨+Cr³⁺ 코팅 시편의 자연전위 측정 결과이다. 철보다 낮은 전기화학적 전위를 가진 아연을 포함한 두 코팅 시편의 경우, 탄소강보다 현저히 낮은 전위를 나타냈으므로 희생양극 기능은 충분히 발휘할 수 있을 것으로 사료된다. 전반적으로 시간 변화에 따른 자연전위는 상대적으로 알루미늄 성분이 더 많이 포함된 갈바륨+Cr³⁺ 코팅이 갈판+Top 코팅 시편보다 높은 전위를 나타냈다. 한편, 갈바륨+Cr³⁺ 코팅 시편의 경우 시간 경과에 따라 자연전위가 귀방향으로 이행한 것은 굽힘공정 중 형성된 미세균열에서 알루미늄 산화피막이 재형성되면서 증가한 것으로 사료된다. 반면에 갈판+Top 코팅 시편의 경우는 개시 시점부터 거의 일정한 값을 유지한 이유는 굽힘공정으로 인한 코팅층의 균열이 상대적으로 적기 때문으로 판단된다.

Fig. 2. Results of natural potential measurement in 5 wt% NaCl solution

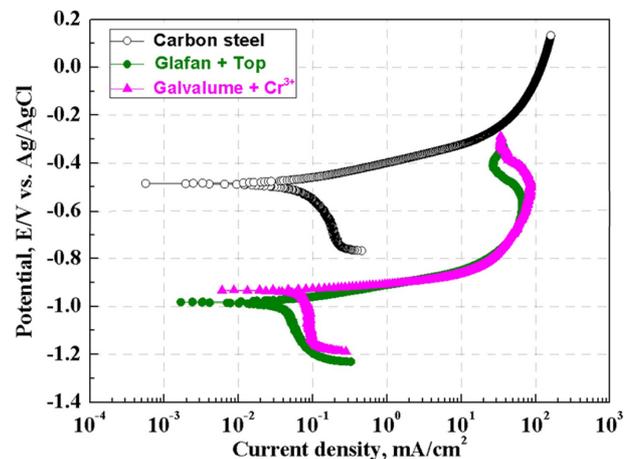
Fig. 3은 5 wt% NaCl 수용액에서 갈판+Top과 갈바륨+Cr³⁺ 코팅 시편의 동전위분극실험 결과를 나타낸 것이다. 두 시편 모두 개로전위에서 전위가 비방향으로 이행함에 따라 전류밀도가 완만하게 상승하거나 일정하게 유지되는 농도 분극의 경향이 관찰되었다. 반면, 전위가 귀방향으로 이행한 경우는 전류밀도가 지속적으로 증가하는 활성화 분극의 경향이 관찰되었다. 이후 약 -0.5 V 이상의 전위에서 전류밀도의 정체 또는 감소 현상이 관찰되었으며, 이는 부동태 특성으로 전류밀도는 10 mA/cm^2 이상으로 매우 높은 값을 나타냈다. 따라서 본 연구에서 관찰된 전류밀도의 정체와 감소 구간은 유사 부동태 영역으로 사료된다 [21]. 갈바륨+Cr³⁺ 코팅 시편은 -0.515 V 에서 실험 종료 시까지 전류밀도가 감소 및 유지되는 부동태 특성이 나타난 반면, 갈판+Top 코팅 시편은 -0.407 V 이후부터 실험종료 시까지 전류밀도가 증가하는 과부동태 특성을 나타냈다.

Fig. 3. Potentiodynamic polarization curves in 5 wt% NaCl solution

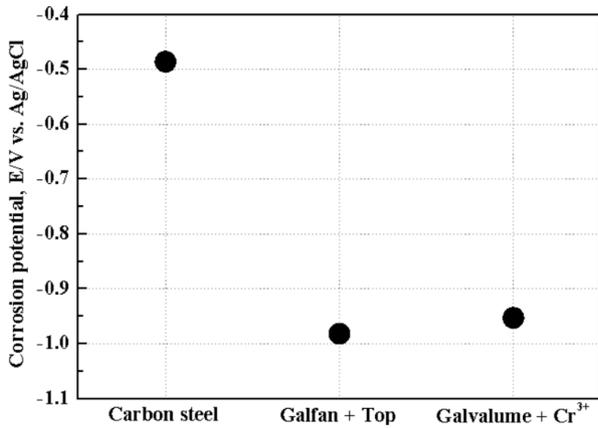
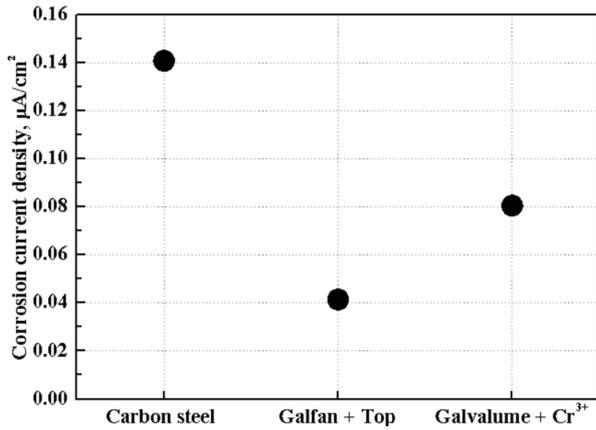
Fig. 4는 갈판+Top과 갈바륨+Cr³⁺ 코팅 시편의 동전위 분극실험 결과에 대해 타펠(Tafel) 외삽법으로 산출한 부식전위와 부식전류밀도 비교 그래프이다. 부식전위의 경우, 자연전위 측정과 유사하게 두 코팅 시편이 탄소강보다 현저히 낮은 전위를 나타냈다. 부식전류밀도의 경

(a) Corrosion potential

(b) Corrosion current density

Fig. 4. Results of potentiodynamic polarization experiment in 5 wt% NaCl solution

우, 모든 코팅 시편이 탄소강보다 현저히 낮은 부식전류밀도를 나타냈으며, 갈판+Top 코팅이 갈바륨+Cr³⁺ 코팅보다 더 낮은 부식전류밀도를 나타냈다. 이는 갈판+Top 코팅은 철보다 낮은 전기화학적 전위를 가진 아연의 희생양극 효과와 더불어, 알루미늄 산화피막과 크로메이트 피막이 아연의 산화를 방지하고, 비전도성 폴리머 코팅 혼합물이 전기화학적 반응을 억제하면서 높은 탄성특성으로 굽힘공정에 의한 미세균열형성을 방지한 결과로 판단된다 [12,18,22-27].

값이 상대적으로 작아 갈판+Top 코팅 시편이 갈바륨+Cr³⁺ 코팅 시편보다 상대적으로 내식성이 우수하다고 분석했던 Fig. 4와 상반된 경향을 나타냈다. 이는 동전위분극실험에서 갈판+Top 코팅 시편에서만 관찰되었던 과부동태 구간에서 전류밀도가 증가하여 갈바륨+Cr³⁺ 코팅 시편보다 더 많은 부식에 의해 손상된 것으로 판단된다.

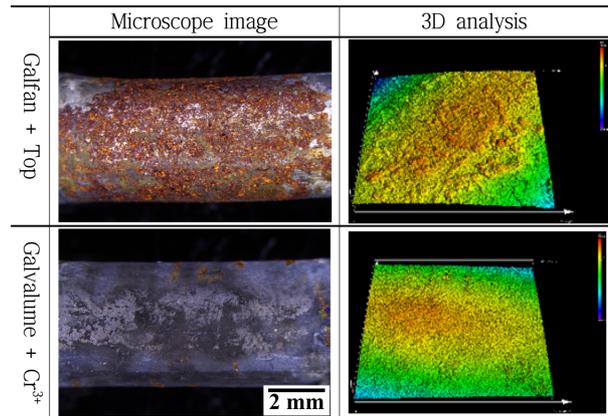
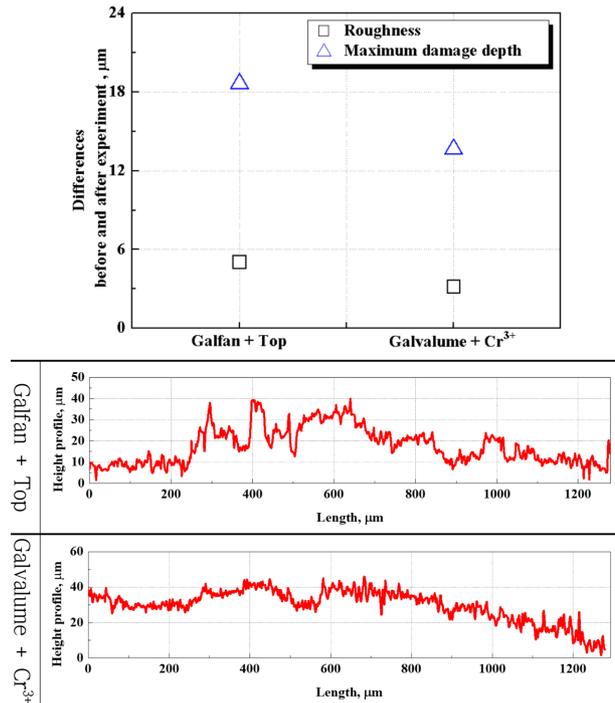
Fig. 5는 동전위분극실험 후 갈판+Top과 갈바륨+Cr³⁺ 코팅 시편의 실제현미경과 3D 현미경 표면 분석 결과를 나타낸 것이다. 갈판+Top 코팅 시편에서 적층은 넓은 영역에서 관찰되었다. 그러나 갈바륨+Cr³⁺ 코팅 시편은 전반적으로 부식손상이 발생하였으며, 적층은 갈판+TOP 코팅 시편보다 국부적으로 적게 관찰되었다. 3D 현미경 표면 분석 이미지에서 두 시편의 경우, 현저한 손상 차이를 나타냈다. 동전위분극실험 후 3D 현미경을 사용하여 측정된 표면거칠기와 최대손상깊이의 실험 전

(a) Microscope and 3D analysis images

(b) Differences before and after experiment

Fig. 5. Surface analysis results using an optical and 3D laser microscope after potentiodynamic polarization experiment

후 평균값 비교하였다 (Fig. 5b). 동전위분극실험 후 갈판+Top과 갈바륨+Cr³⁺ 코팅 시편의 표면 거칠기 평균값은 각각 6.359, 5.141 μm로, 최대손상깊이는 30.837, 20.856 μm로 산출되었다. 실험 전과 후의 표면거칠기 차이는 각각 5.064, 3.174 μm로, 최대손상깊이 차이는 18.637, 13.640 μm로 산출되었다. 자세한 산출과정은 Table 2에 나타냈다. 전반적으로 실험 전과 후의 표면거칠기와 최대손상깊이 차이는 갈판+Top 코팅 시편이 갈바륨+Cr³⁺ 코팅 시편보다 큰 값을 나타내어 표면 손상이 상대적으로 크게 나타났다. 이 결과는 부식전류밀도

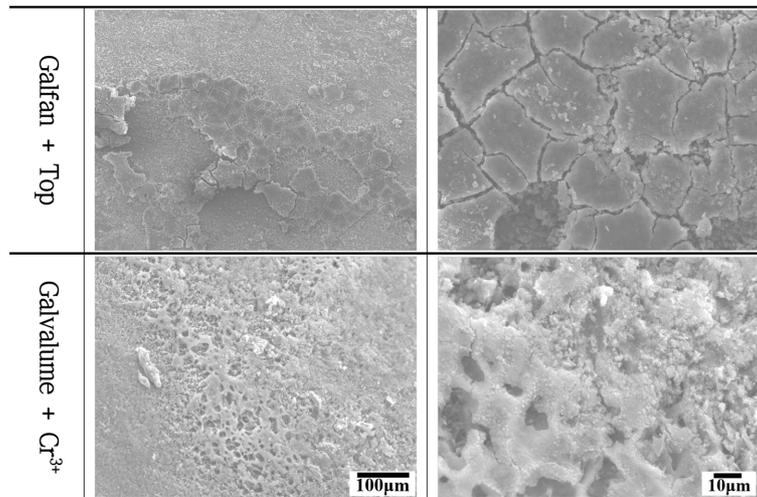
Fig. 6은 갈판+Top과 갈바륨+Cr³⁺ 코팅 시편의 동전위분극실험 후 표면 형상 분석 결과이다. 갈판+Top 코팅

시편은 마이크로크랙에서의 부식과 부분적으로 부식에 의한 박리가 관찰되었다. 갈바륨+Cr³⁺ 코팅 시편의 경우, 박리가 관찰되지는 않았으나, 국부부식에 의한 표면 손상을 나타냈다. 이는 갈판+Top 코팅 시편의 동전위분극 실험 시 인위적으로 인가된 높은 전위에서 부식용액이 폴리머 코팅의 결합부위에 침투하여 부식생성물 형성과 응력을 받아 결국 폴리머 코팅이 박리된 것으로 사료된다 [18]. 또한 폴리머 코팅과 기존의 갈판 코팅이 동시

Fig. 6. SEM images of surface morphology after potentiodynamic polarization experiment

에 박리되어 동전위분극실험 시 전류밀도가 증가하는 과부동태 구간을 나타낸 것으로 판단된다. N. Coni 등에 따르면, 알루미늄은 코팅의 결합력을 강화시키며 탄소강과 반응하여 밀착력을 향상시키는 것으로 보고하였다 [9]. 상대적으로 많은 알루미늄을 함유하고 있는 갈바륨+Cr³⁺ 코팅 시편의 경우, 동전위분극실험 시 인위적으로 인가된 높은 전위에서 부식용액의 침입을 억제하여 과부동태 구간이 나타나지 않은 것으로 사료되며, 그로 인해 코팅의 박리는 발생하지 않았으며 국부부식에 의한 표면손상만을 나타낸 것으로 판단된다. Fig. 7의 EDS 분석결과에 따르면, 갈판+Top 코팅 시편의 철 함량이 33.8 wt%를 나타내어 19.8 wt%를 나타낸 갈바륨+Cr³⁺ 코팅 시편보다 더 많은 탄소강 표면이 노출되었다. 이것은 Fig. 6의 내용을 뒷받침하는 것으로 동전위분극실험 시 인위적으로 인가된 높은 전위에서 과부동태로 인해 갈판+Top 코팅 시편이 더 많이 손상된 것으로 여겨진다.

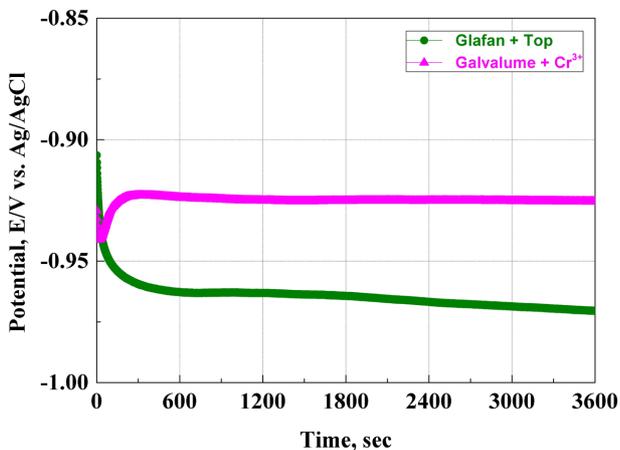
Fig. 8은 갈판+Top과 갈바륨+Cr³⁺ 코팅 시편에 대하여 5 wt% NaCl 수용액에서 600초 동안 안정화시킨 후 1 mA/cm²의 전류밀도에서 3600초 동안 정전류부식실험 결과를 나타낸 그래프이다. 갈판+Top 코팅 시편은 약 -0.91 V의 전위에서 개시되어 시간 증가에 따라 급격히 감소한 후 -0.97 V에서 다소 안정화되었다. 갈바륨+Cr³⁺ 코팅 시편은 약 -0.93 V에서 개시되어 초기 단시간 감소 후 시간 경과에 따라 전위는 약간 증가하였으며 약 -0.93 V에서 안정화되었다. 정전류부식실험 후 측정된 전위는 동전위분극곡선에서 1 mA/cm²의 전류밀도에 상응하는 전위와 거의 유사하게 나타났다. 알루미늄 성분이 상대적으로 더 많이 포함되어 있는 갈바륨+Cr³⁺ 코팅 시편이 갈판+Top 코팅 시편보다 높은 전위를 나타낸 것으로 사료된다. 본 연구의 피방식체는 탄

Fig. 8. Results of galvanostatic corrosion experiment in 5 wt% NaCl solution

소강으로 갈판+Top 코팅 시편이 갈바륨+Cr³⁺ 코팅 시편보다 낮은 전위를 나타내어 희생양극적 특성이 상대적으로 크게 나타날 것으로 사료된다.

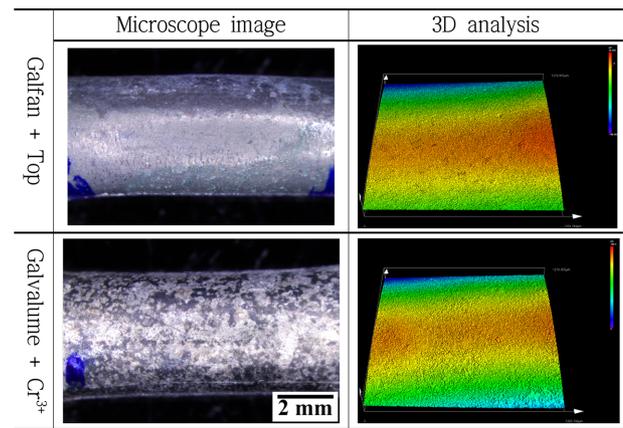
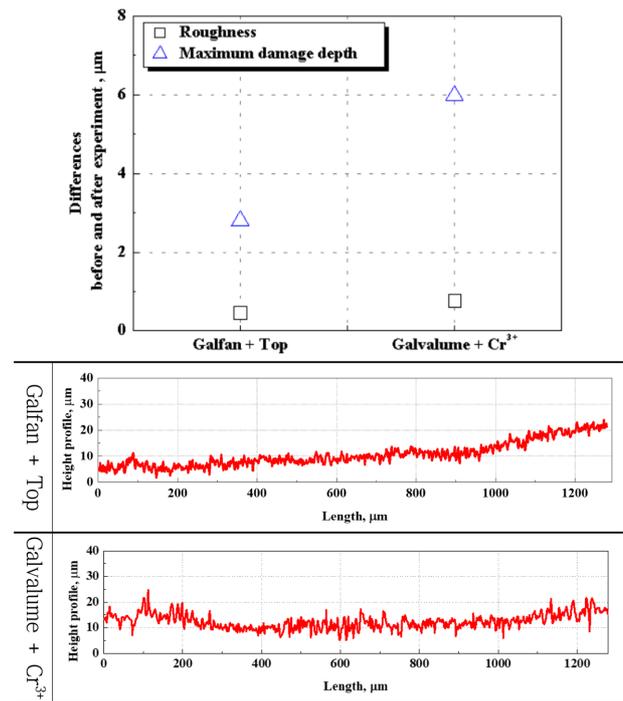
Fig. 9a는 정전류부식실험 후 갈판+Top과 갈바륨+Cr³⁺ 코팅 시편의 실체현미경과 3D 레이저 현미경 이미지 사진을 나타낸 것이다. 두 시편 모두 부식에 의한 손상은 국부적으로 나타났으며, 적청은 관찰되지 않았다. 3D 현미경 이미지에서 두 시편의 뚜렷한 손상 차이는 확인되지 않았다. Fig. 9b는 갈판+Top과 갈바륨+Cr³⁺ 코팅 시편의 정전류부식실험 후 3D 현미경으로 측정된 표면거

(a) Microscope and 3D analysis images

(b) Differences before and after experiment

Fig. 9. Surface analysis results using an optical and 3D laser microscope after galvanostatic corrosion experiment

철기와 최대손상깊이의 실험 전후 평균값을 비교한 결과이다. 실험 후 갈판+Top과 갈바륨+Cr³⁺ 코팅 시편의 표면거칠기의 평균값은 각각 1.773, 2.750 μm이며, 최대손상깊이의 평균값은 각각 15.007, 13.191 μm로 산출되었다(Table 3). Fig. 9b와 같이 갈판+Top과 갈바륨+Cr³⁺ 코팅 시편의 실험 전후 표면거칠기 차이 값은 각각 0.478, 0.783 μm로, 최대손상깊이 차이 값은 각각 2.807, 5.975 μm로 산출되었다. 실험 전후의 표면거칠기와 최대손상깊

이 차이에서 갈바륨+Cr³⁺ 코팅 시편이 갈판+Top 시편보다 모두 큰 값을 나타냈다. 부동태가 발생하는 전류밀도 이하인 활성상태의 전류밀도를 동일하게 인가한 경우, 상대적으로 내식성이 좋은 시편의 손상이 적을 것으로 판단된다. 따라서 정전위분극실험 시 낮은 부식전류밀도를 나타냈던 갈판+Top 코팅 시편이 갈바륨+Cr³⁺ 코팅 시편보다 상대적으로 부식저항성이 높아 이와 같은 결과를 나타낸 것으로 사료된다.

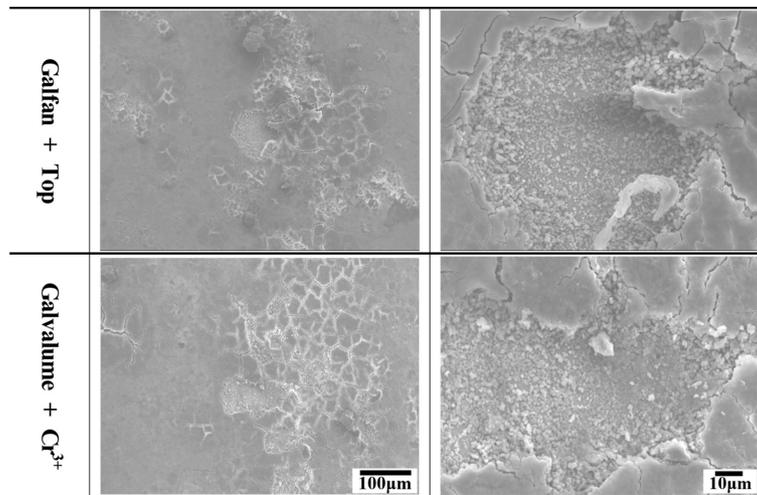
Fig. 10. SEM images of surface morphology after galvanostatic corrosion experiment

Fig. 10은 갈판+Top과 갈바륨+Cr³⁺ 코팅 시편의 정전류부식실험 후 표면 형상을 나타낸 SEM 사진이다. 갈판+Top과 갈바륨+Cr³⁺ 코팅 시편은 국부부식과 부식에 의한 탈리현상이 관찰되어 유사한 부식손상 경향을 나타냈으며, 큰 차이는 관찰되지 않았다. Fig. 11에 나타낸 EDS 분석 결과에서도 비슷한 경향을 나타냈다. 모재 탄소강의 원소인 철 성분이 표면 EDS 분석에서 높게 나올수록 부식 손상으로 인한 코팅층 박리를 의미한다. 그러나 표면의 철 함유량이 2.7 wt%인 갈판+Top과 2.4 wt%인 갈바륨+Cr³⁺ 코팅 시편의 철 함량 차이는 0.3%로 미미한 값을 나타냈다.
